ANÁLISE DA ACESSIBILIDADE E MOBILIDADE NO COMPLEXO DO SABIÁ
NA CIDADE DE UBERLÂNDIA (MG)

Dissertação de mestrado submetida ao Programa de Pós-Graduação *Stricto Sensu* em Geografia da Universidade Federal de Goiás da Regional Catalão como requisito para obtenção do título de Mestre em Geografia.

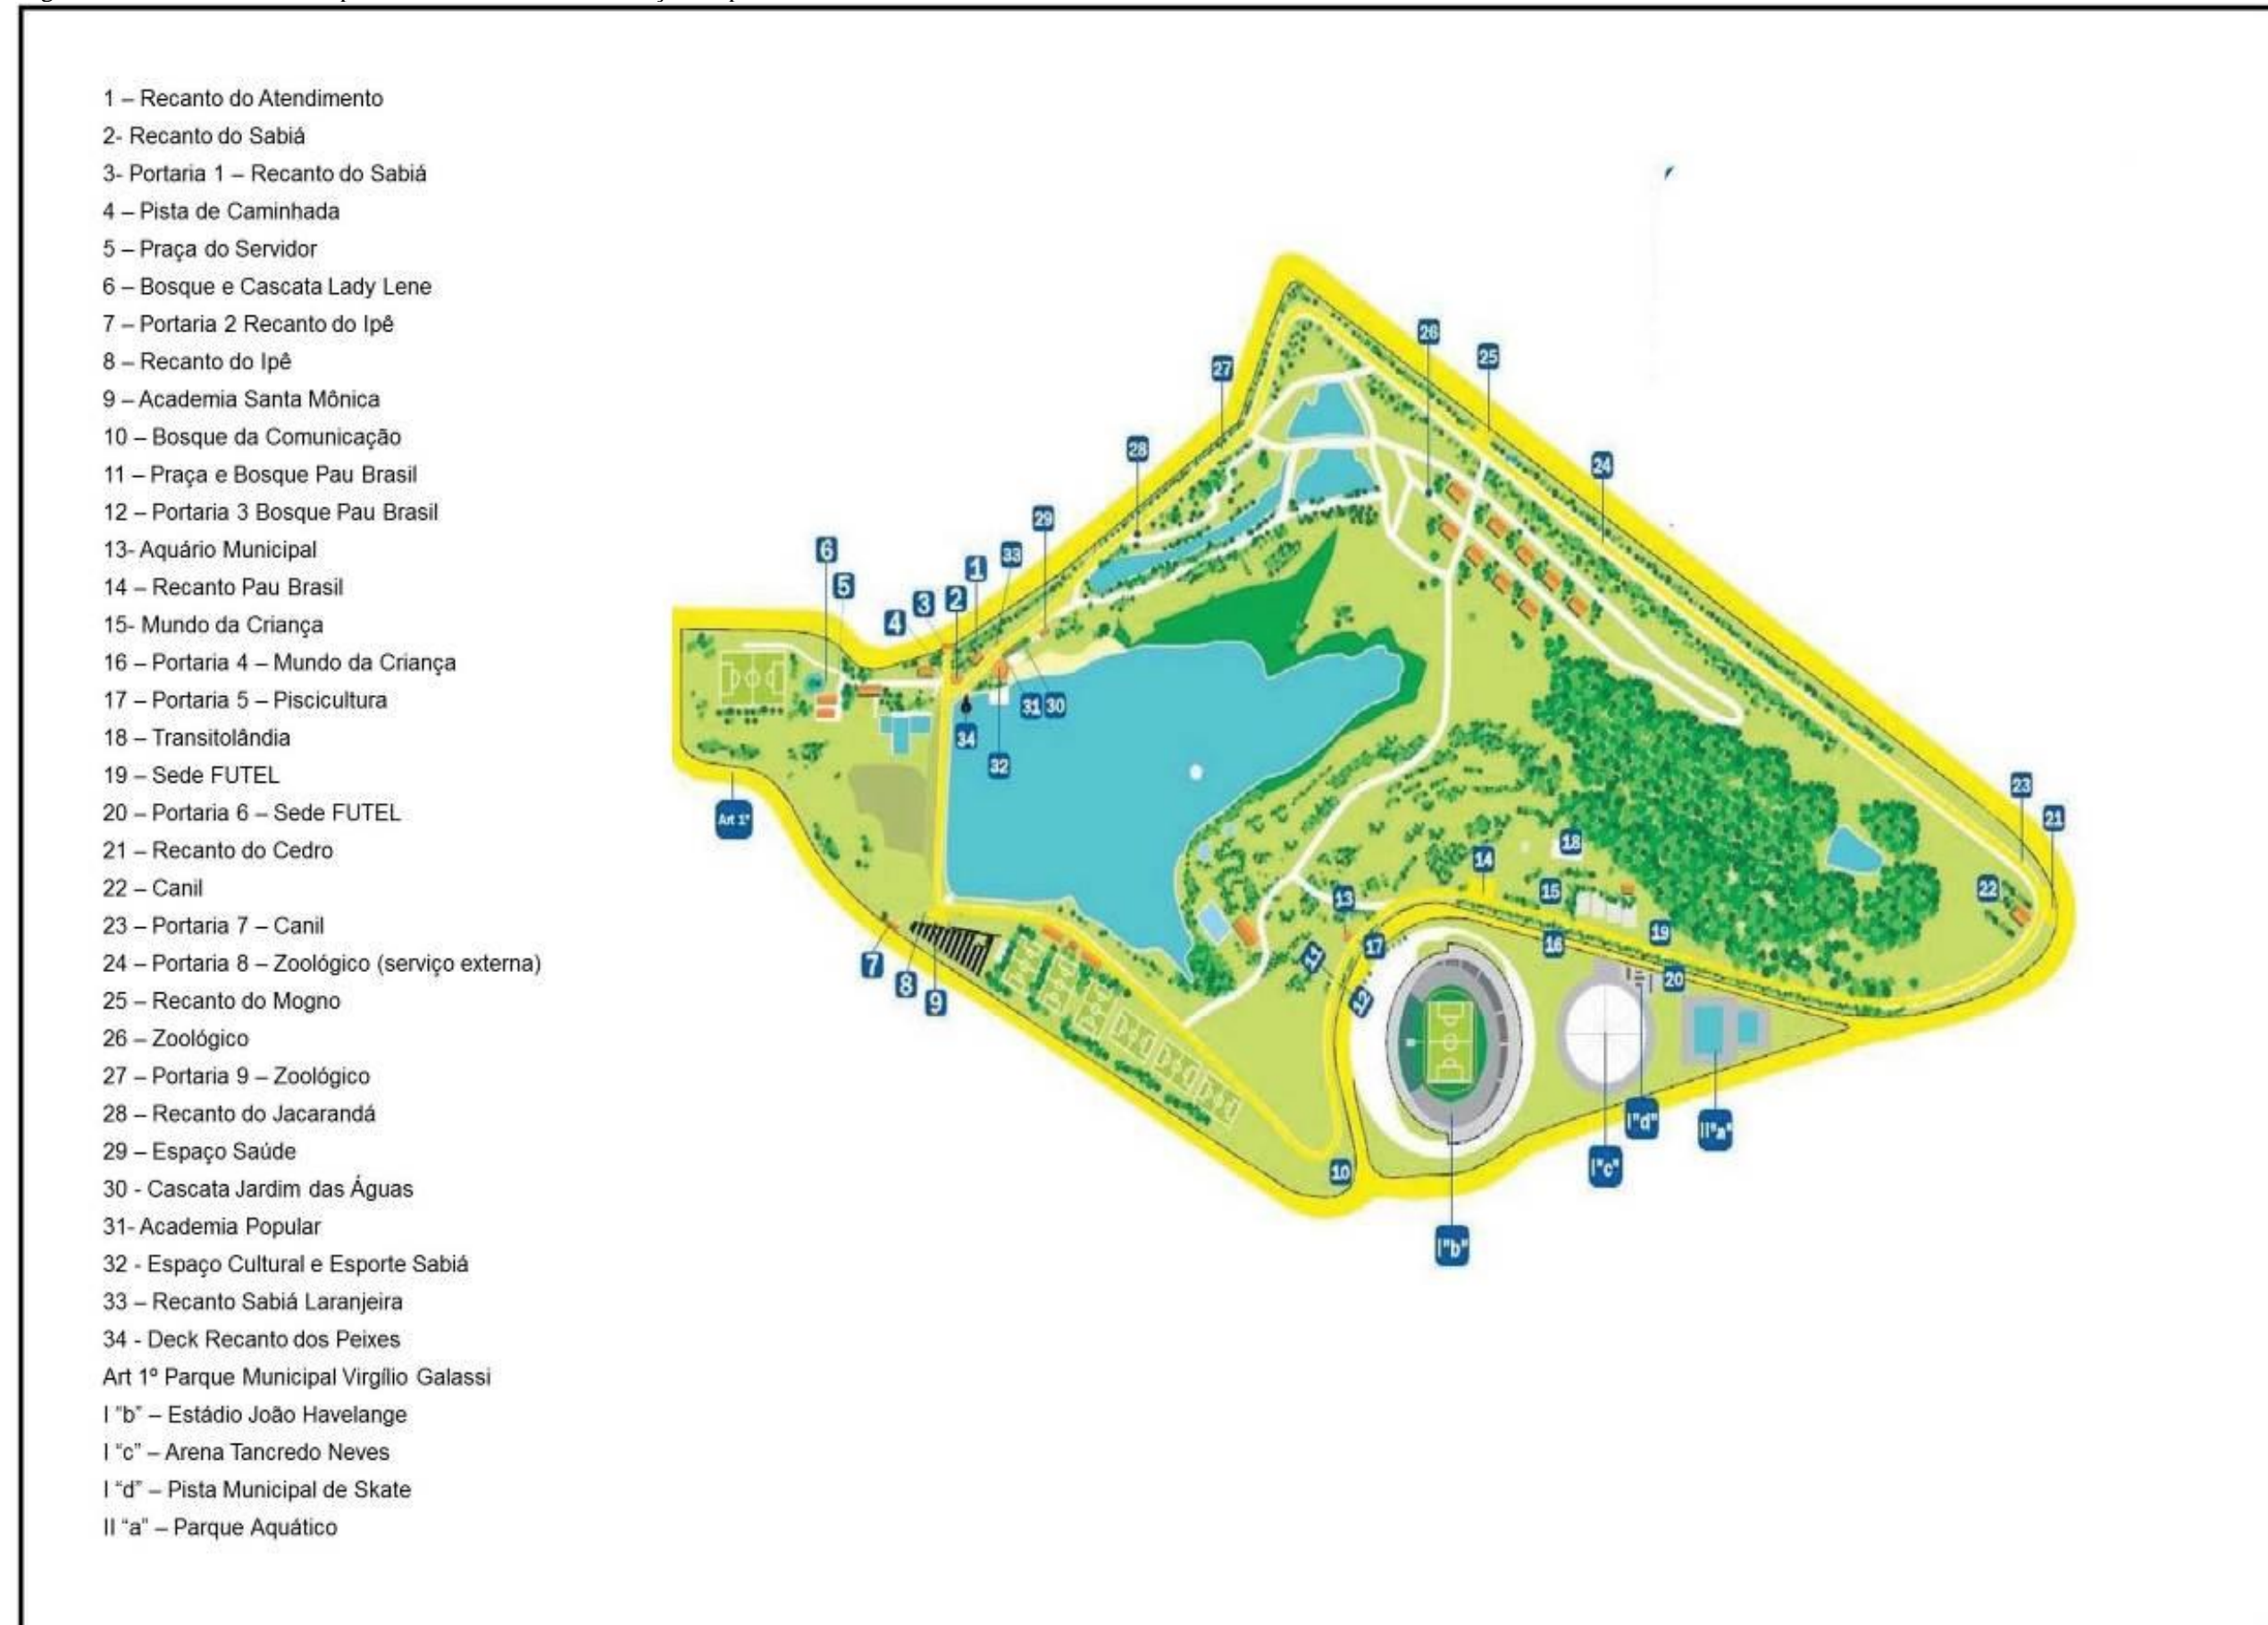
Figura 1: Planta baixa do Complexo do Sabiá com a localização de pontos

A partir da construção do quadro e da análise da planta baixa do Complexo do Sabiá, a fim de buscar os pontos de interesse dos seus usuários, pois nem todos os pontos da mesma são abertos à visitação pública. A figura 1 mostra a planta baixa do Complexo com os pontos do mesmo.

Partindo da planta baixa do Complexo foi possível selecionar os pontos para análise da infraestrutura. Eles foram selecionados através de uma sondagem de campo que visou a observação dos espaços os quais os visitantes e frequentadores do Complexo do Sabiá mais utilizam, ou seja, o que as pessoas usam com frequência para os seus momentos de lazer. A partir disto foram criadas categorias que unem os espaços cujos objetivos sejam os mesmos. Assim as áreas de análise são as seguintes:

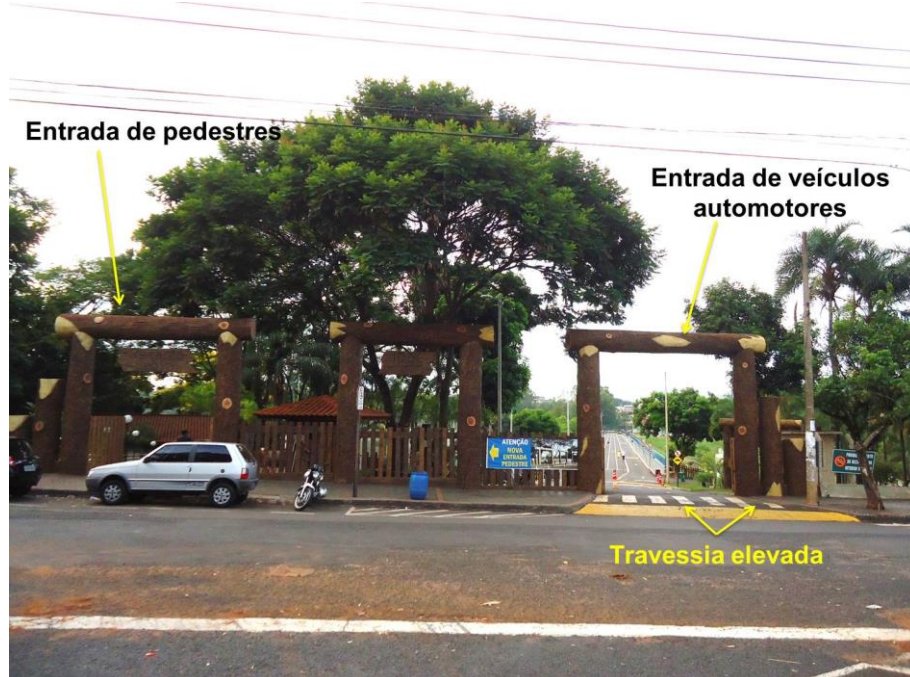
Foto 11: Portaria Recanto do Sabiá

É uma portaria bem estruturada possui uma boa mobilidade e acessibilidade para todos que procuram o parque para a prática de atividade física e lazer. Portanto, possibilita a uma maior fluidez das pessoas, pois oferece segurança para quem a utiliza.

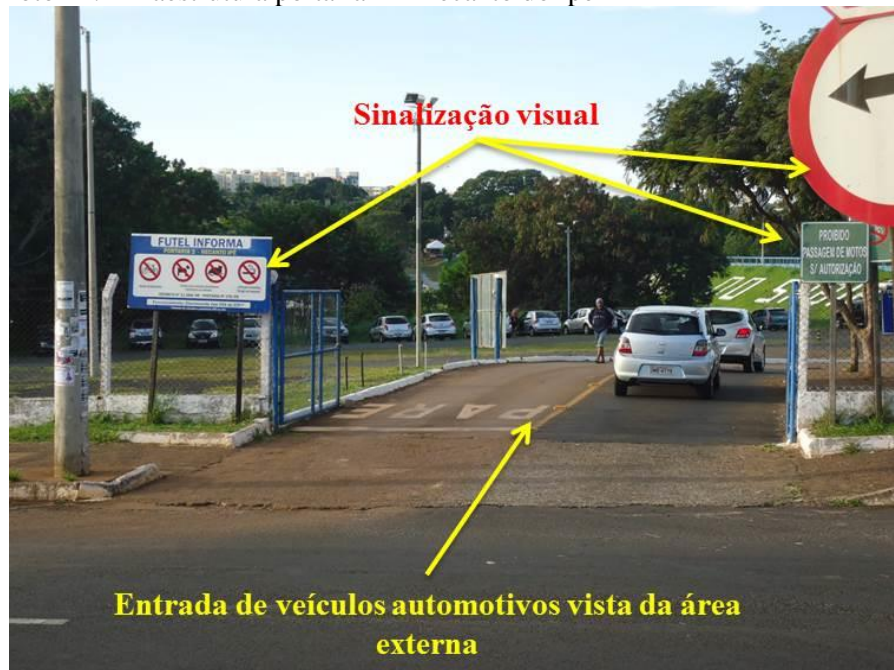
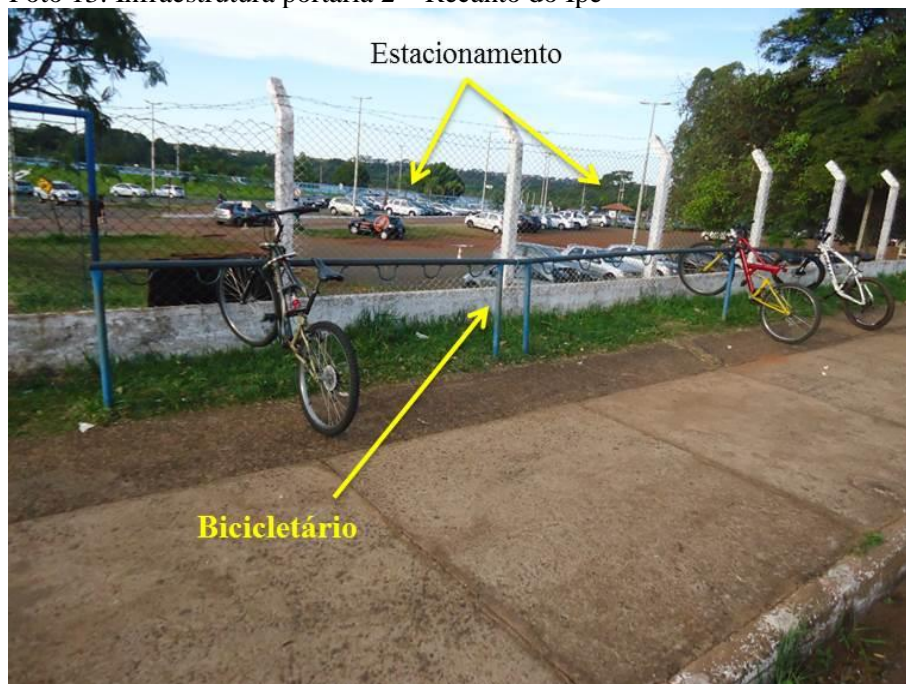
Foto 12: Infraestrutura portaria 2 – Recanto do Ipê

Foto 13: Infraestrutura portaria 2 – Recanto do Ipê

Realizando uma análise no que tange a acessibilidade do local, a entrada e saída de veículos são satisfatórias, pois foi criada uma infraestrutura para isso. O bebedouro possui 60 cm de altura, porém não tem o recuo para cadeira de rodas. O estacionamento é em terra batida e brita, possui alguns buracos, dificultando a mobilidade não apenas das pessoas com mobilidade reduzida.

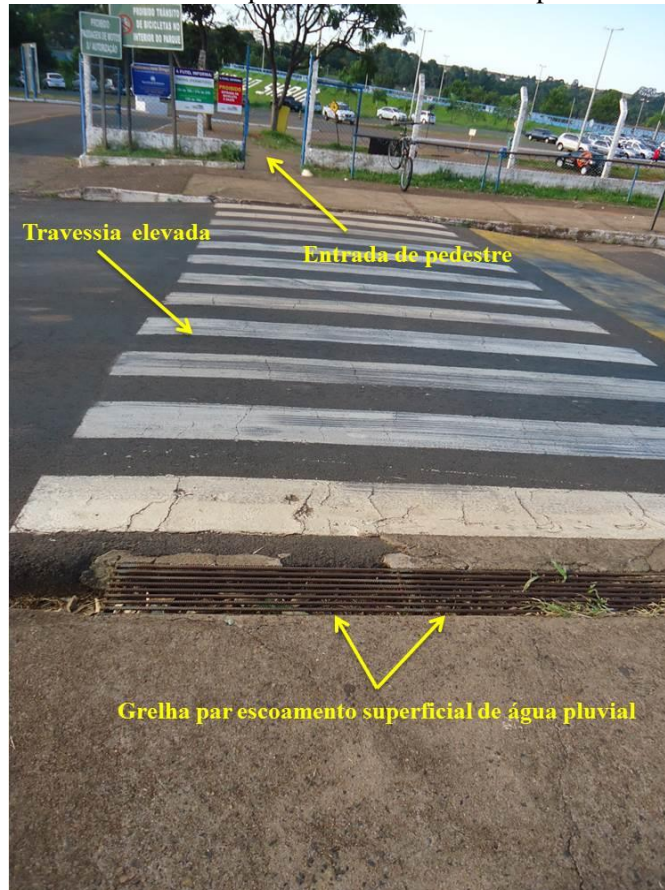
Foto 14: Entrada de pedestres – Recanto do Ipê

A partir da análise da imagem é visível que há uma travessia elevada. Nela há duas grelhas para o escoamento da água pluvial que se torna um obstáculo para as pessoas que utilizam cadeira de rodas e deficientes visuais que podem prender a extremidade inferior da bengala podendo provocar queda. O portão de pedestre possui uma largura adequada e o piso uniforme, apenas com algumas rachaduras que não limitam o acesso de todos ao parque.

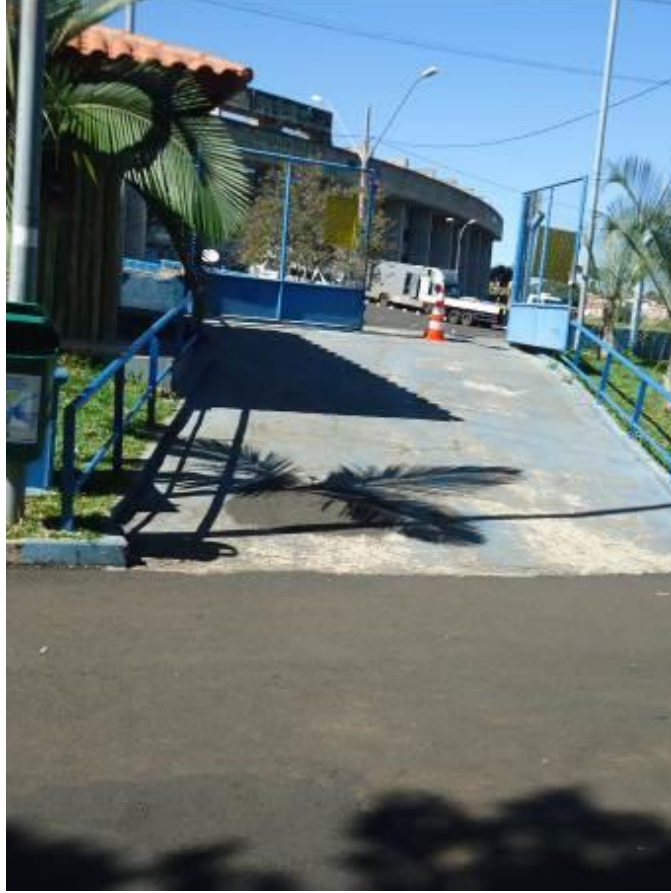
Foto 15: Portaria Bosque Pau Brasil

Apesar desta portaria possuir os aspectos que atendem os padrões de acessibilidade e mobilidade, estes foram confeccionados de forma falha, ou inadequada acarretando assim em inadequação para o acesso dos deficientes.

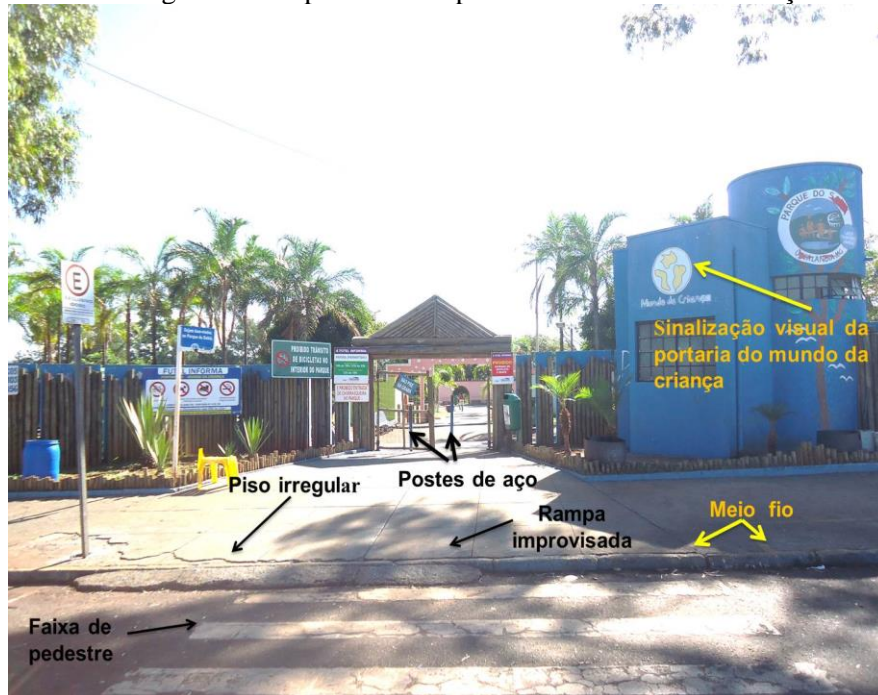
Foto 16: Irregularidades presentes na portaria do Mundo da Criança

Para acessar a portaria há uma faixa de pedestre que termina em uma rampa construída em cimento de forma improvisada, que dá acesso à calçada. O piso é irregular. No portão há dois postes de aço que podem ser removidos para a passagem de cadeira de rodas. O portão possui aproximadamente 2 metros de largura o que facilita o acesso as pessoas com mobilidade reduzida, porém o piso é irregular, como a rampa improvisada e os postes dificultam o acesso. Possui sinalização visual, não possui visualização em *braille* o que dificulta o acesso do cego. A foto 16 mostra o piso irregular, a rampa bem como os obstáculos.

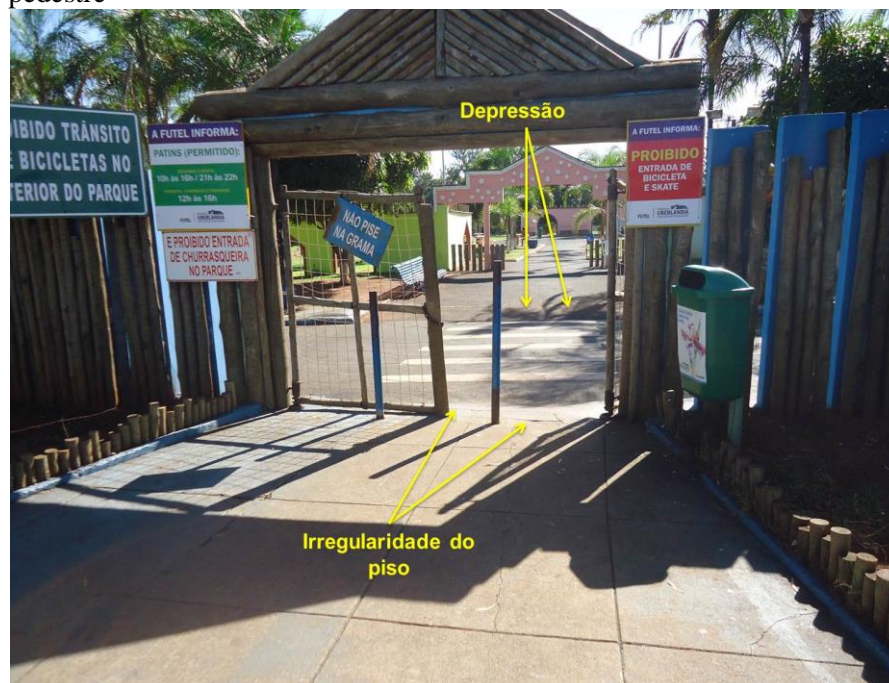
Foto 17: Irregularidade e depressão na interseção do piso com a faixa de pedestre

Após a entrada há uma faixa de pedestre que dá acesso ao parque infantil, apresenta irregularidade no piso e uma depressão quando se liga ao piso da passarela do parque. A foto 17 mostra a irregularidade na faixa de pedestre e a depressão.

Assim pode-se averiguar que neste espaço há dificuldades no acesso de cadeirantes e cegos. Enquanto para surdos este acesso é relativamente adequado.

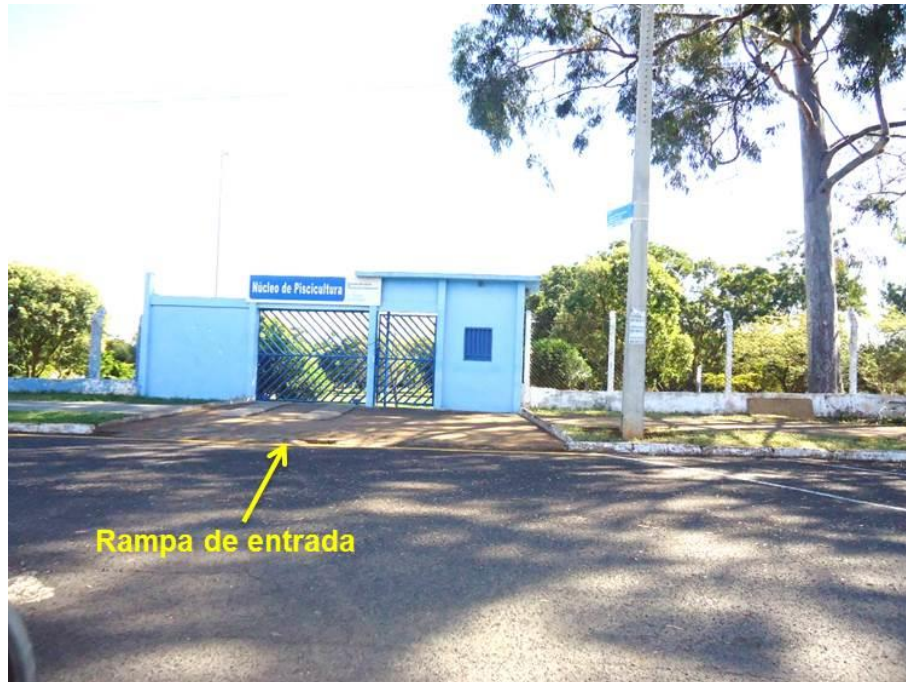
Foto 18: Área externa da Portaria Piscicultura

Através análise da foto é possível averiguar que a inclinação da rampa na área externa da portaria possui uma inclinação suave o que facilita o acesso de pessoas com todos os tipos de deficiência. A foto 19 mostra a parte interna da portaria.

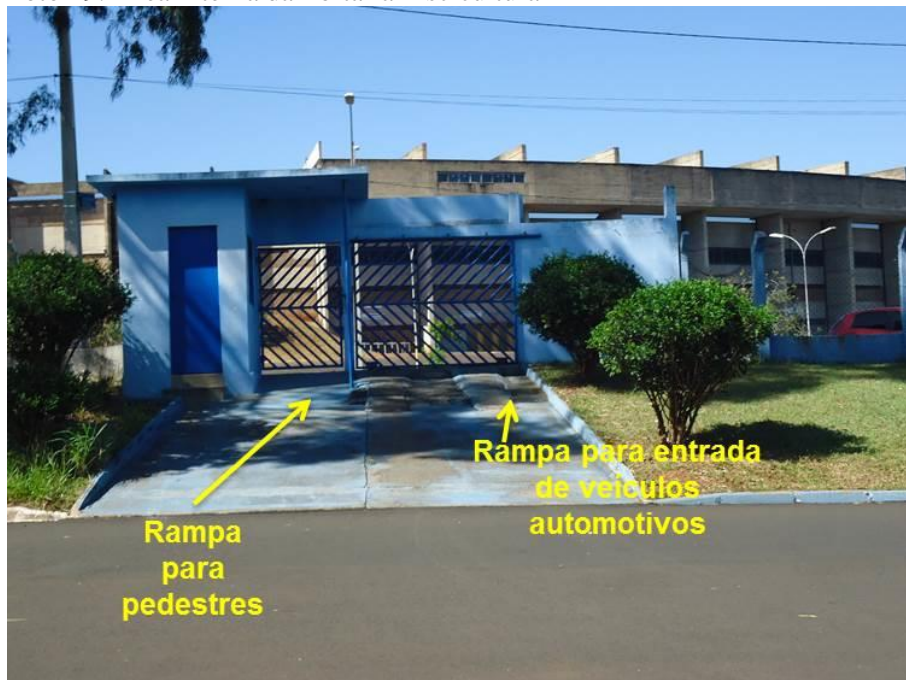
Foto 19: Área interna da Portaria Piscicultura

Observando-se a parte interna no portão para a entrada de veículos há a presença de duas rampas improvisadas para o acesso dos carros e outros automotivos, e a rampa de

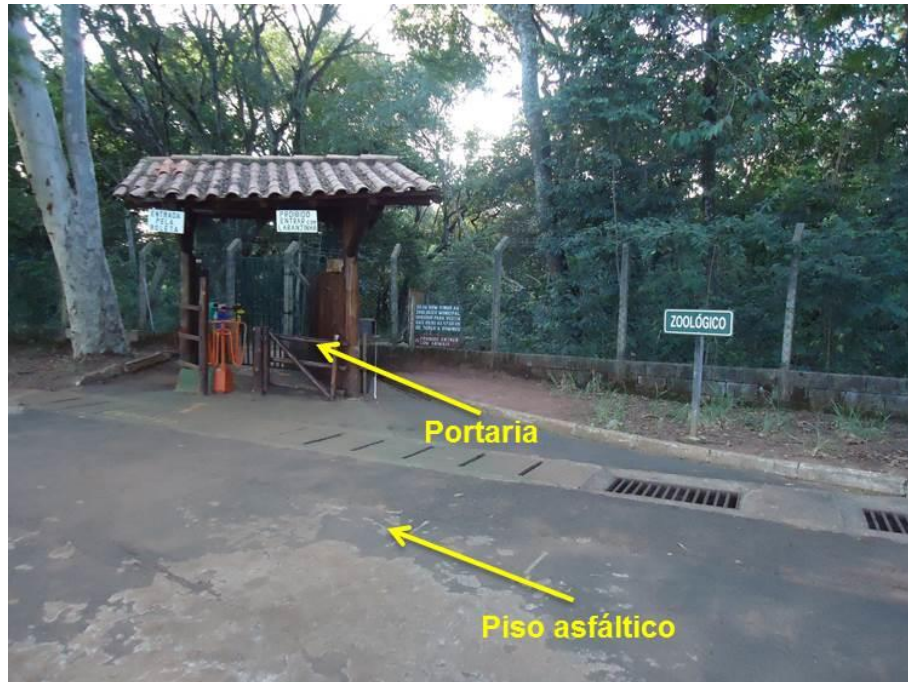
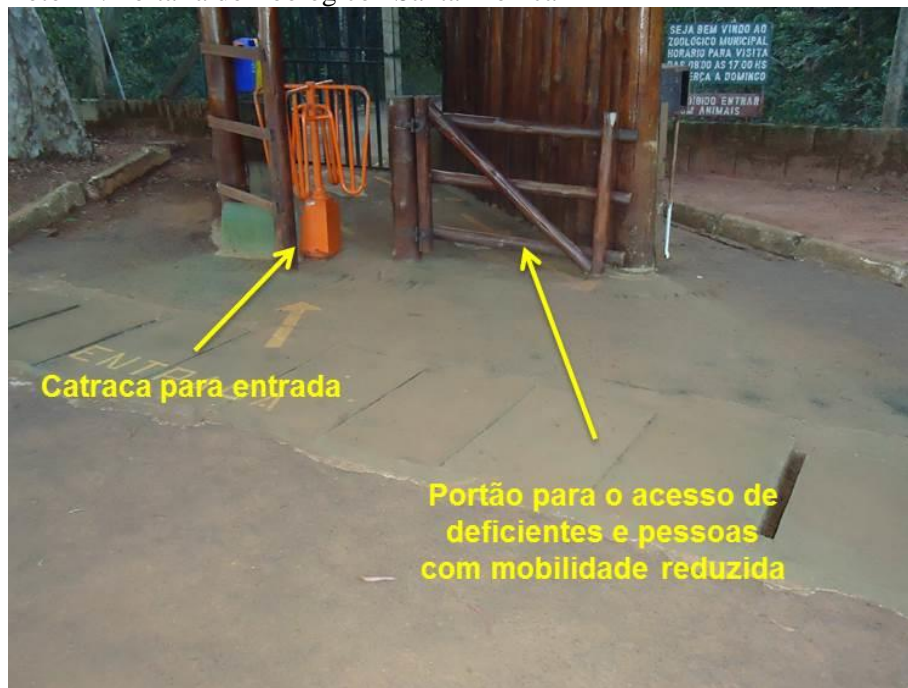
No espaço da portaria próxima a transitolândia (bairro Santa Mônica) é possível observar que há um piso asfáltico que se inicia na pista de caminhada chegando até a entrada que possui uma catraca para o acesso de pedestres e ao lado um portão para o acesso dos cadeirantes e as pessoas que não consigam passar pela catraca podem entrar através do portão. As fotos 20 e 21 mostram o caminho para acessar a portaria e a disposição da portaria respectivamente.

Foto 20: Piso asfáltico – Portaria Santa Mônica

Foto 21: Portaria do Zoológico – Santa Mônica

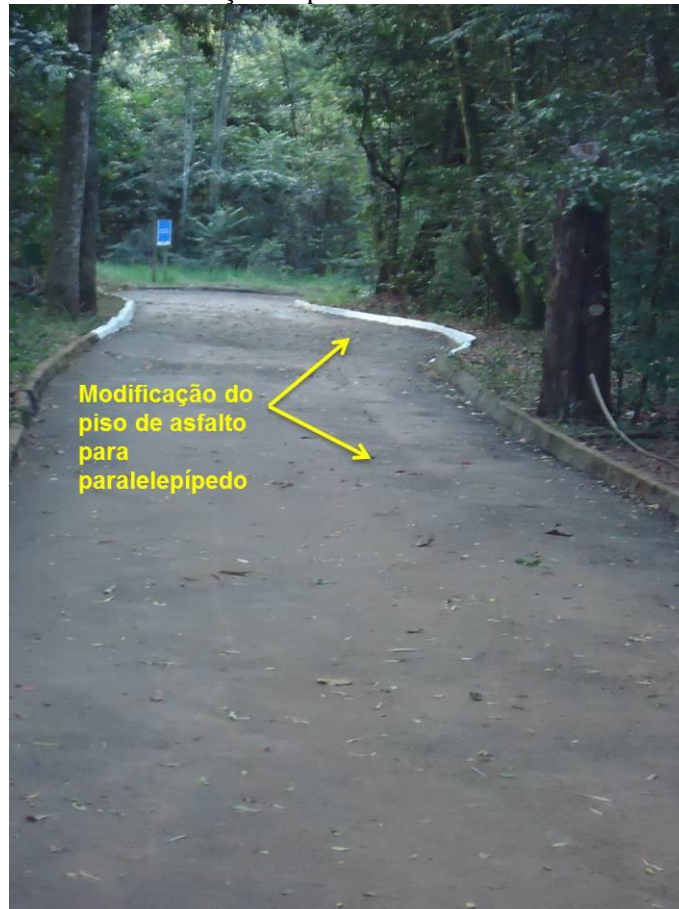
Foto 22: Modificação de piso – Portaria Santa Mônica

Um aspecto importante é que o piso asfáltico depois da entrada da portaria segue até aproximadamente 200 metros e após este ponto ele passa a ser confeccionado de paralelepípedo o que torna o acesso ao zoológico difícil, devido a irregularidade, a foto 22 mostra esta modificação.

A partir das análises realizadas foi possível verificar que até determinado ponto acessibilidade e mobilidade é satisfatória atende aos padrões da NBR 9050, mas que em determinado ponto o piso deixa de ser regular (asfalto) e passa a ser irregular (paralelepípedo) o que acaba contradizendo com uma acessibilidade e mobilidade adequadas.

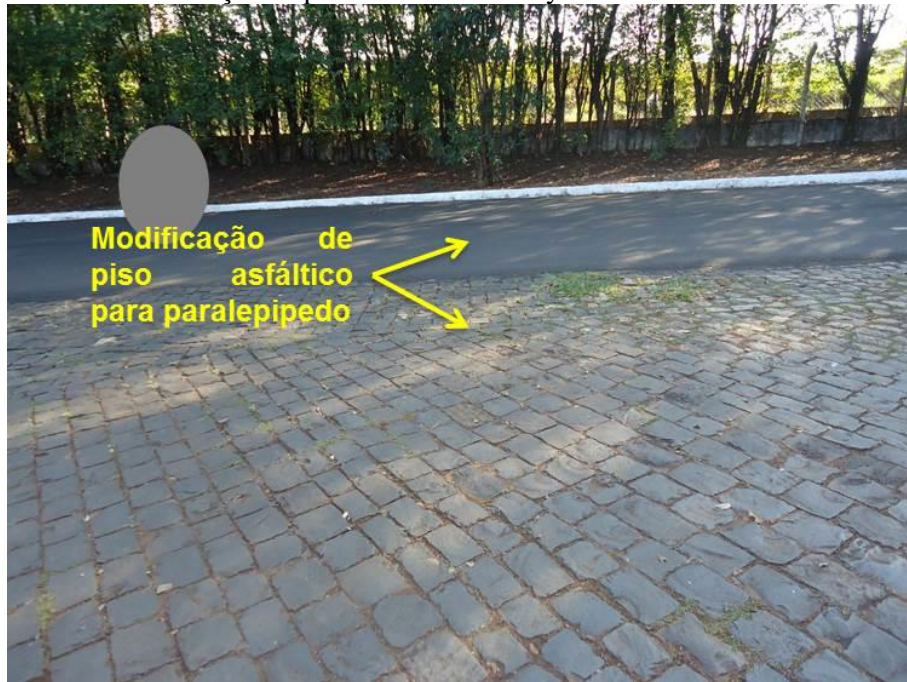
Foto 23: Modificação de piso – Portaria Tibery

Sobre a portaria do bairro Tibery, há dois caminhos possíveis para acessá-la, um realizado através de uma trilha de terra e outro através da pista de caminhada/corrída, porém quando o visitante que vem através destes dois caminhos se aproxima da entrada do zoológico ele se depara com uma modificação de piso onde ambos se tornam de paralelepípedo. As fotos 23 e 24 mostram as modificações do piso.

A partir da análise das imagens verifica-se que na primeira o deslocamento não é de grande dificuldade devido o fato de o piso ser regular, enquanto no segundo por ser de terra batida o deslocamento por parte das pessoas com mobilidade reduzida pode tornar-se inviável, porém ambos se tornam inviáveis para os deficientes físicos e pessoas com mobilidade pelo motivo de que próximo a portaria o piso passa a ser confeccionado de

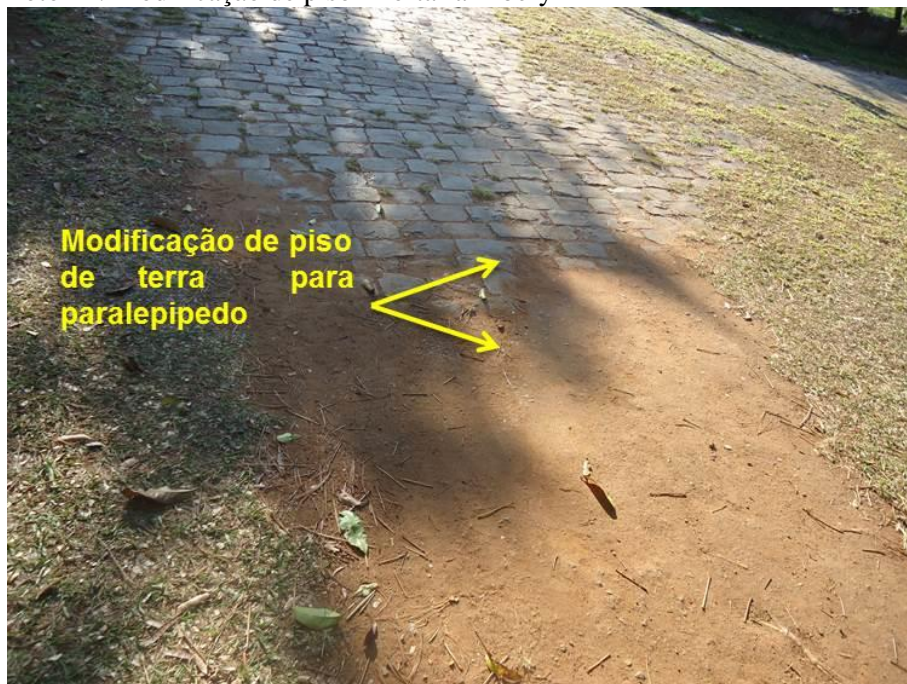
Foto 24: Modificação de piso– Portaria Tibery

No que tange a portaria há dificuldade em acessá-la tanto de pessoas com mobilidade reduzida quanto os deficientes em decorrência do piso irregular, há uma rampa de acesso de aproximadamente 80 centímetros de largura o que inviabiliza o acesso dos cadeirantes. Existe uma entrada e saída de pedestres e outra para veículos de serviços como mostra a foto 25.

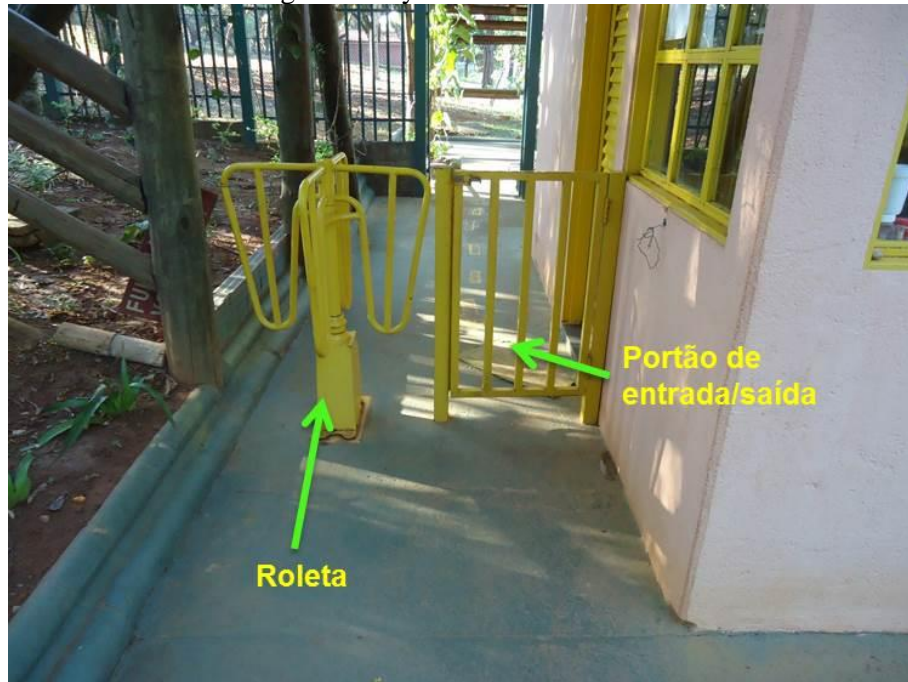
Foto 26: Portaria zoológico Tibery - detalhes

Ainda sobre a entrada pode-se averiguar que há um pequeno portão ao lado da roleta. Isso pode acarretar na inviabilidade do acesso de alguns deficientes ou pessoas com mobilidade que utilizem muletas, bengalas, andadores e cadeira de rodas para se locomover. A foto 26 mostra essa entrada.

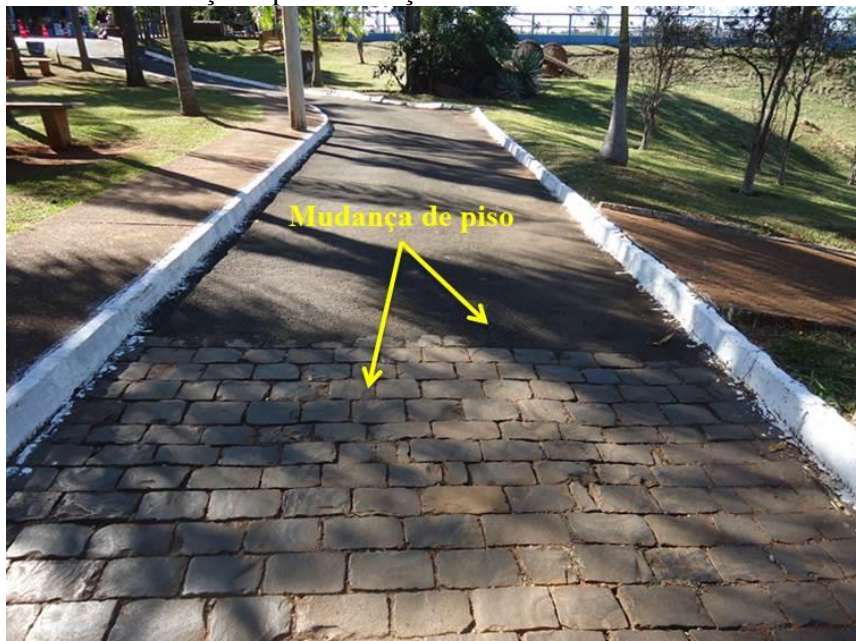
Foto 27: Mudança de piso na Praça do Servidor

Realizando uma análise da infraestrutura da área é possível verificar que na entrada o piso é asfáltico e mais a frente o mesmo se transforma em paralelepípedo o que dificulta na mobilidade dos cadeirantes e pessoas com mobilidade reduzida, pois se transforma em um obstáculo. A foto 27 mostra a modificação do piso.

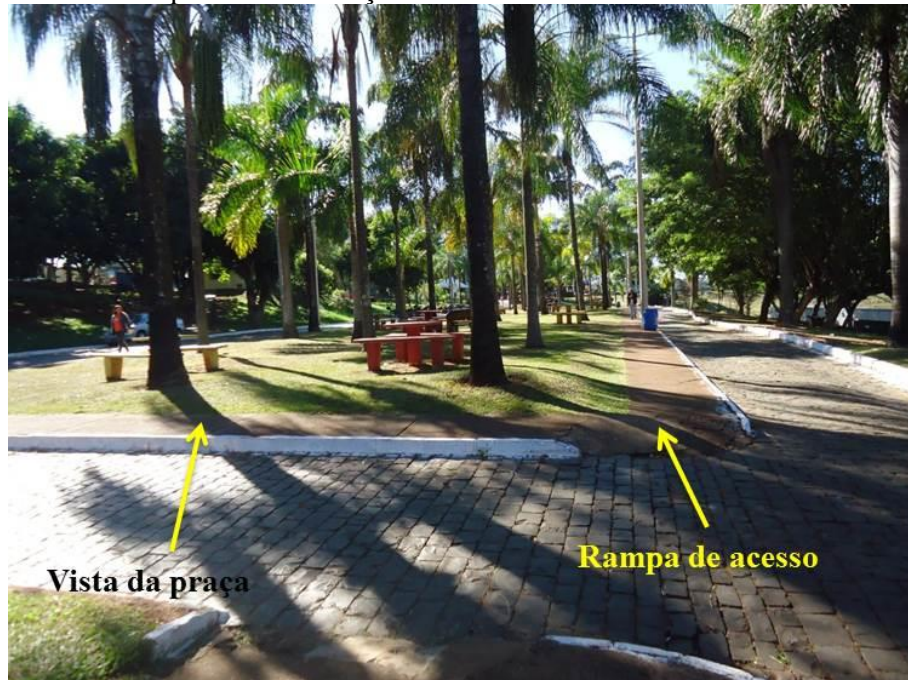
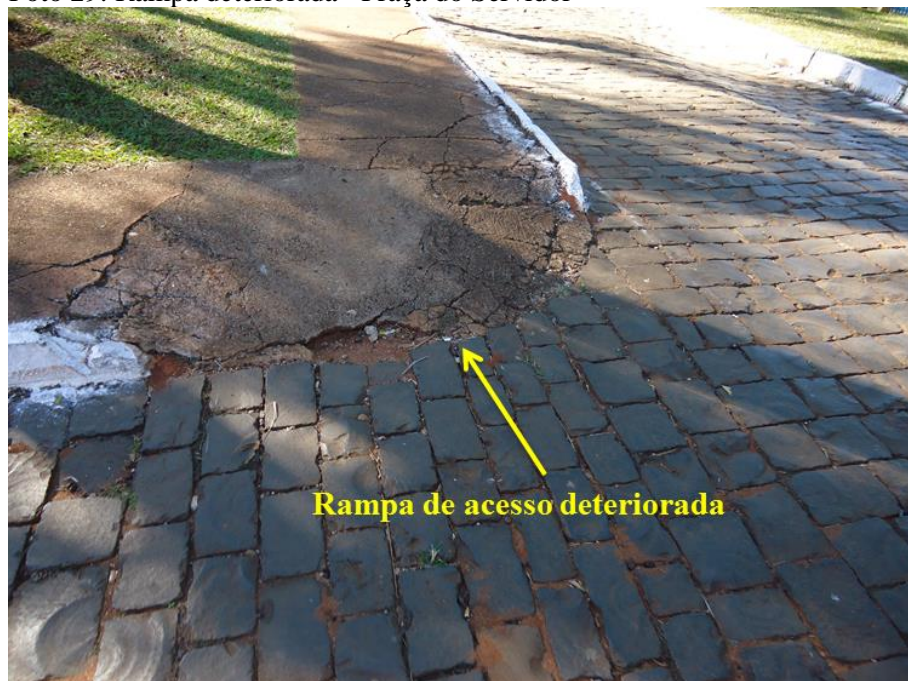
As mesas estão dispostas sobre um piso de grama, há uma calçada circundando a praça. Para o acesso há rebaixamento na calçada para facilitar o acesso, porém os mesmos estão deterioradas. Não há sinalização visual e *braille* o que dificulta a identificação do espaço para os usuários. As fotos 28 e 29 mostram a infraestrutura do espaço e a rampa deteriorada.

Foto 28: Rampa de acesso Praça do Servidor

Foto 29: Rampa deteriorada - Praça do Servidor

Em uma análise geral o acesso de pessoas com o uso de cadeiras de rodas é difícil em detrimento da irregularidade do piso, enquanto para os deficientes visuais não existe a sinalização em *braille*, e também as barreiras físicas existentes dificultam o acesso dos mesmos, já que estas podem ocasionar algum acidente com o usuário.

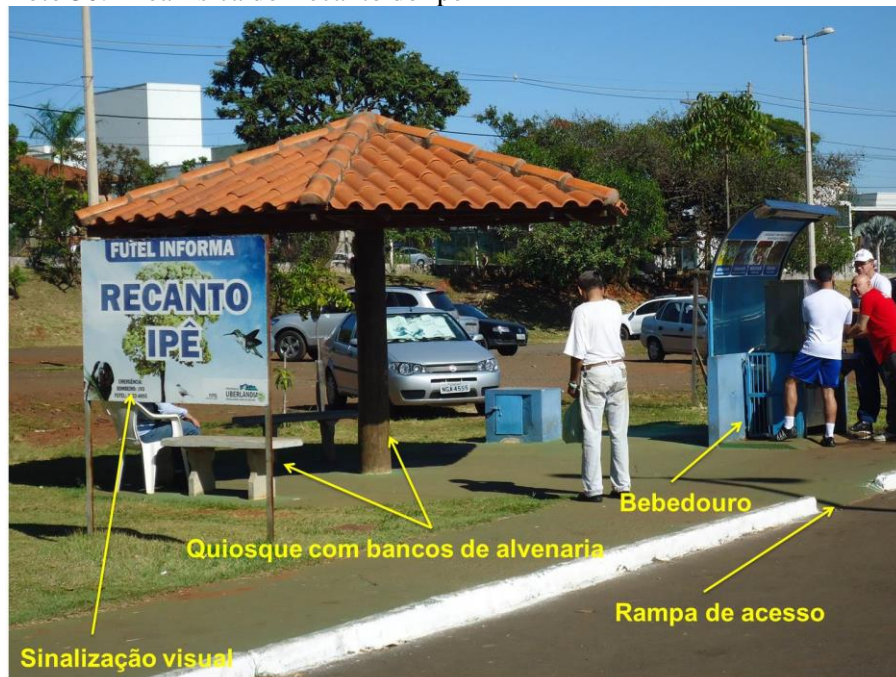
Foto 30: Área física do Recanto do Ipê

A partir da análise da imagem é possível averiguar que há um rebaixamento da calçada para facilitar o acesso ao local. Há somente sinalização visual e a inexistência da mesma em *braille*. O piso é regular o que facilita o deslocamento das pessoas com mobilidade reduzida e cadeirantes. O bebedouro possui uma altura adequada ao uso de copos, porém não há a disponibilidade dos mesmos. Mas é um espaço do parque acessível a toda a população devido ao rebaixamento da calçada e da regularidade do piso.

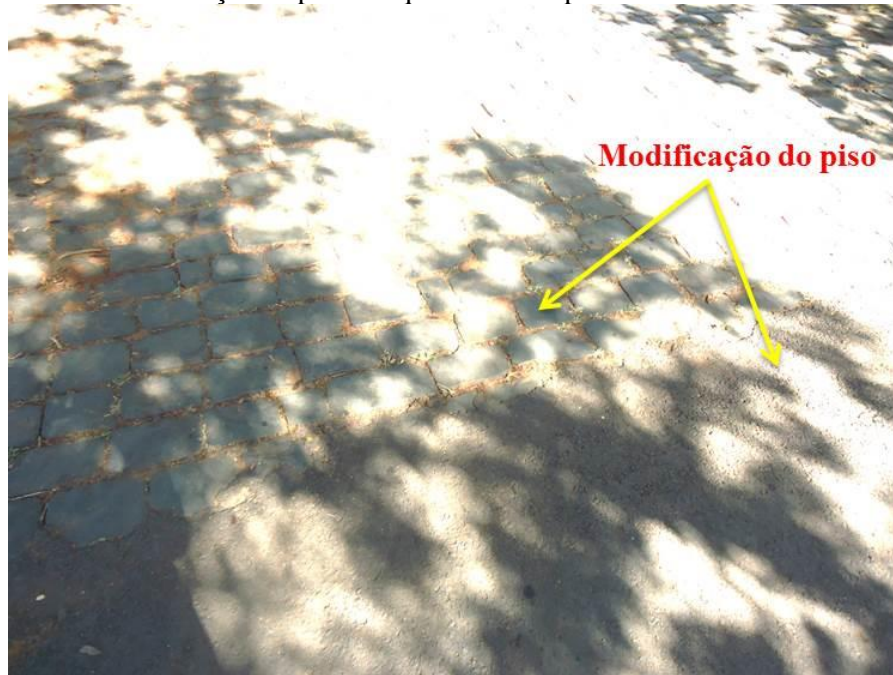
Foto 32: Modificação de piso – Aquário Municipal

Inicialmente o caminho que leva até o aquário é feito de asfalto liso, sem piso tátil, porém quando se chega ao portão de entrada ocorre uma modificação no piso, onde o mesmo deixa de ser asfalto e passa a ser de paralelepípedo, tornando difícil o acesso de deficientes e pessoas com mobilidade reduzida. Possui placas indicativas de localização, porém as mesmas não são em *braille*.

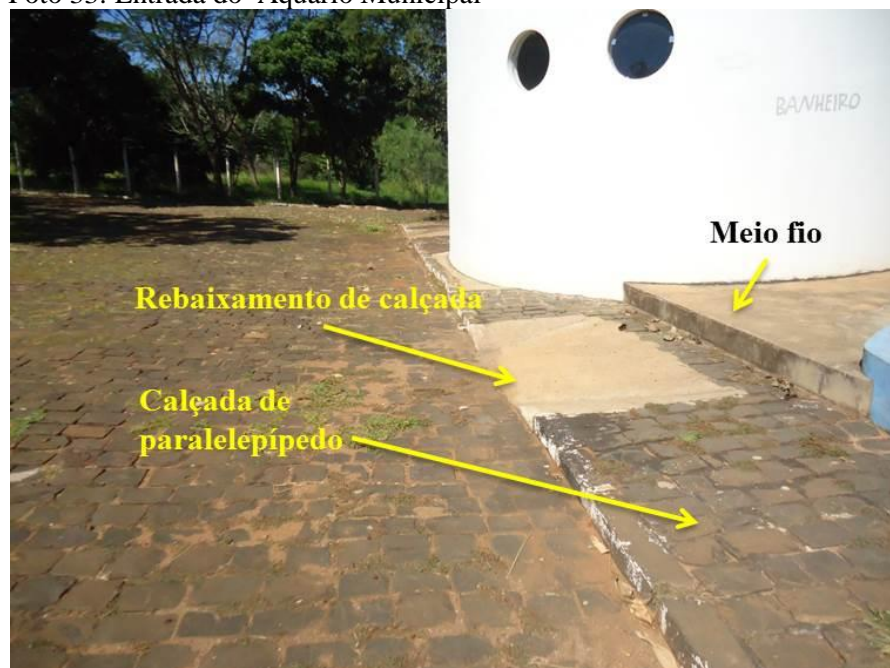
Foto 33: Entrada do Aquário Municipal

Na entrada do aquário a esquerda há o rebaixamento de calçada (construído recentemente, foi feito de concreto que contrasta com o piso de paralelepípedo) e defronte ao mesmo há a presença de meio fio, um canteiro e a calçada com 1 metro de largura confeccionada de paralelepípedo que ocasiona a irregularidade do piso dificultando o deslocamento de pessoas com mobilidade reduzida, cadeirantes e deficientes visuais, a foto 33 mostra a infraestrutura descrita.

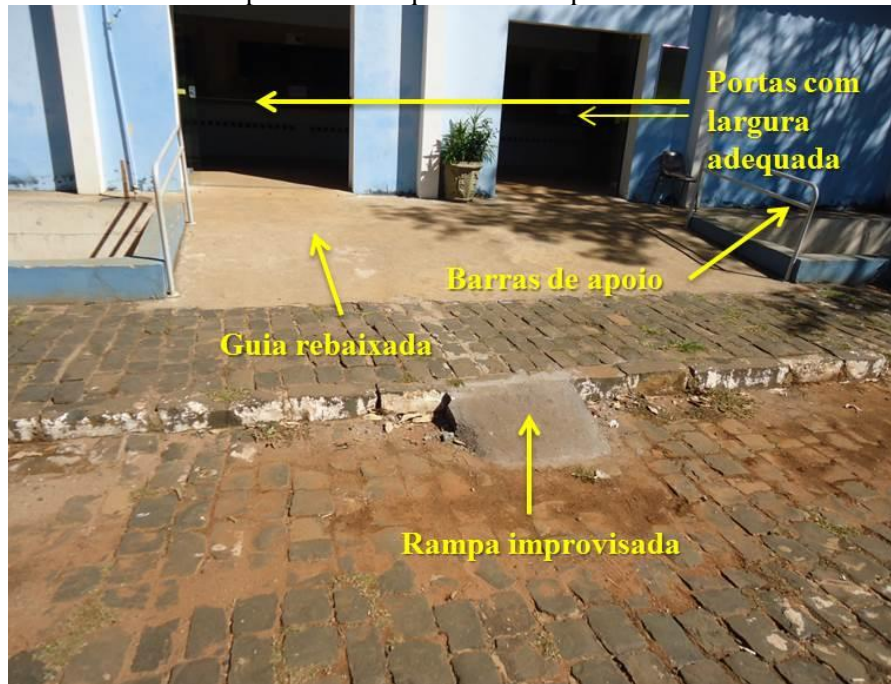
Foto 34: Entrada improvisada– Aquário Municipal

Enquanto o lado oposto há uma rampa improvisada, medindo aproximadamente 60cm de largura, que dá acesso direto a exposição de peixes, as portas possuem uma largura adequada o que facilita o acesso ao espaço, a foto 34 mostra essa entrada.

Ainda sobre esta entrada a mesma possui um rebaixamento que facilita o acesso, o piso é liso e regular, não possuindo o tátil. Há a presença de barras de apoio dentro dos padrões da NBR 9050, é de fácil circulação. Todos os aquários possuem a informação impressa sobre os peixes os quais cada um comporta, porém a mesma em *braille* é inexistente. A foto 35 mostra uma visão interna do aquário.

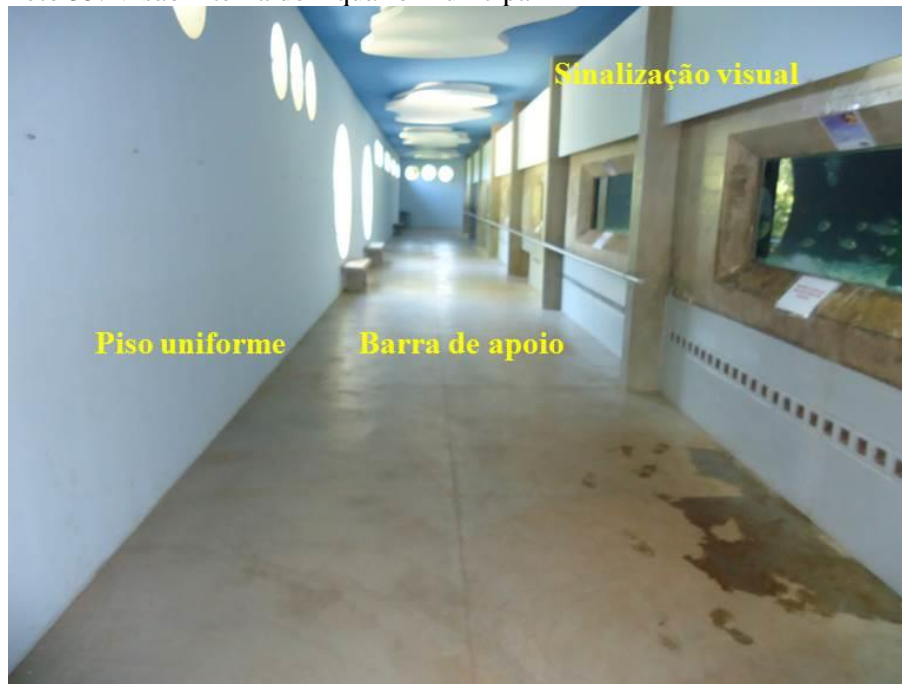
Foto 35: Visão interna do Aquário Municipal

Através da análise da foto é possível verificar que a acessibilidade e mobilidade dentro do aquário são adequadas para todos os deficientes, diferentemente da externa onde se encontram uma série de barreiras físicas, tais como piso irregular, degraus, falta de guias rebaixadas, para chegarem até este espaço onde está localizada a exposição de peixes.

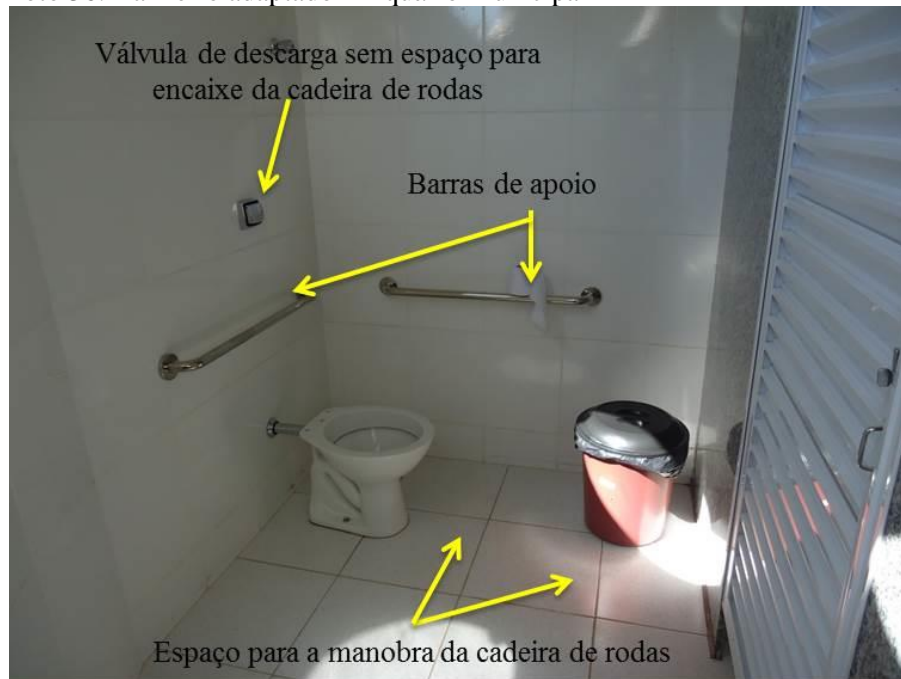
Foto 36: Banheiro adaptado – Aquário Municipal

Outro aspecto é o banheiro que é adaptado com portas de tamanho de acordo com a NBR 9050. Tanto o feminino quanto o masculino possuem três sanitários sendo um deles adaptado para uso de cadeirante e pessoas com mobilidade reduzida. Porém não possui o lavatório rebaixado. As fotos 36 e 37 retratam o banheiro do aquário.

Portanto, o espaço interno tanto do aquário quanto do banheiro são acessíveis a todos os tipos de deficientes. Porém a mobilidade e a acessibilidade na parte externa são ruins em decorrência dos obstáculos encontrados como o piso de paralelepípedo e as barreiras físicas, como degraus, rampas inadequadas, falta de sinalização, dentre outras.

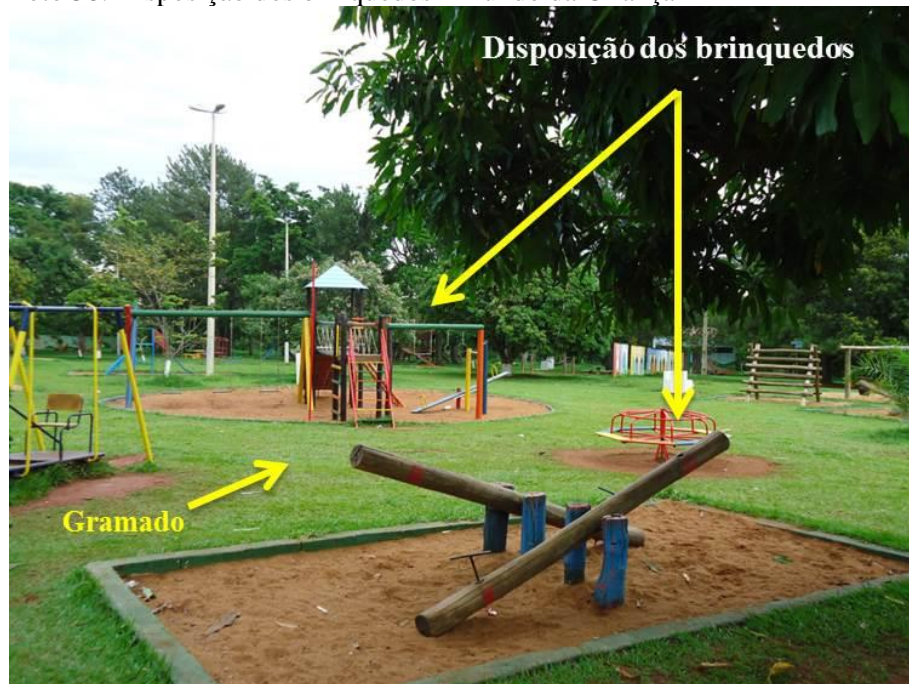
Foto 38: Disposição dos brinquedos - Mundo da Criança

A área é composta por vários tipos de brinquedos que foram confeccionados utilizando como matérias primas aço, madeira, pneu e borracha. Fato que diminuiu o valor dos custos. Além dos brinquedos há a disposição mesas com bancos de cimento em todo o espaço e também sobre uma calçada. As fotos 38 e 39 retratam uma visão parcial da distribuição dos brinquedos e das mesas.

A respeito das fotos 38 e 39 é possível averiguar que os brinquedos ficam sobre uma área de gramado, a qual dificulta o acesso de pessoas com mobilidade reduzida e cadeirantes, com destaque para o segundo citado, pois de forma alguma é possível que estas pessoas se desloquem de um lugar ao outro, dificultando a sua mobilidade. E as mesas estão sobre um piso de concreto e na sua proximidade há um piso de grama, além da falta de

Cabe ressaltar que no espaço onde estão inseridos os brinquedos, há dificuldades em adapta-lo para o uso de deficientes, visto a necessidade que estes estão dispostos em piso de areia e grama, embora para acesso ao balanço poder-se-ia construir uma passarela com piso regular para facilitar a sua utilização.
