ANÁLISE DA ACESSIBILIDADE E MOBILIDADE NO COMPLEXO DO SABIÁ
NA CIDADE DE UBERLÂNDIA (MG)

Dissertação de mestrado submetida ao Programa de Pós-Graduação *Stricto Sensu* em Geografia da Universidade Federal de Goiás da Regional Catalão como requisito para obtenção do título de Mestre em Geografia.

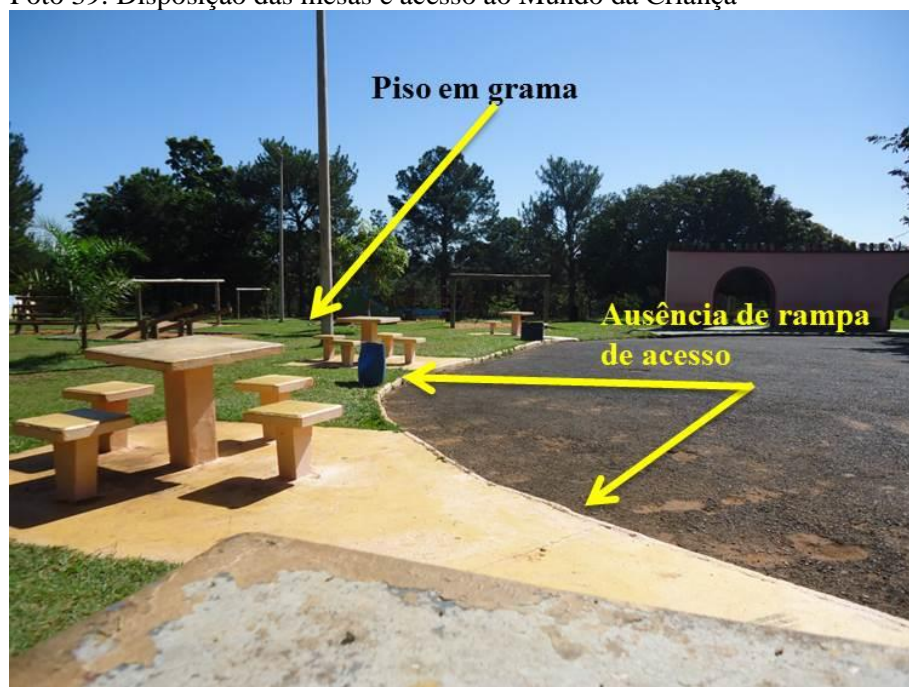
Foto 39: Disposição das mesas e acesso ao Mundo da Criança

A área é composta por vários tipos de brinquedos que foram confeccionados utilizando como matérias primas aço, madeira, pneu e borracha. Fato que diminuiu o valor dos custos. Além dos brinquedos há a disposição mesas com bancos de cimento em todo o espaço e também sobre uma calçada. As fotos 38 e 39 retratam uma visão parcial da distribuição dos brinquedos e das mesas.

A respeito das fotos 38 e 39 é possível averiguar que os brinquedos ficam sobre uma área de gramado, a qual dificulta o acesso de pessoas com mobilidade reduzida e cadeirantes, com destaque para o segundo citado, pois de forma alguma é possível que estas pessoas se desloquem de um lugar ao outro, dificultando a sua mobilidade. E as mesas estão sobre um piso de concreto e na sua proximidade há um piso de grama, além da falta de

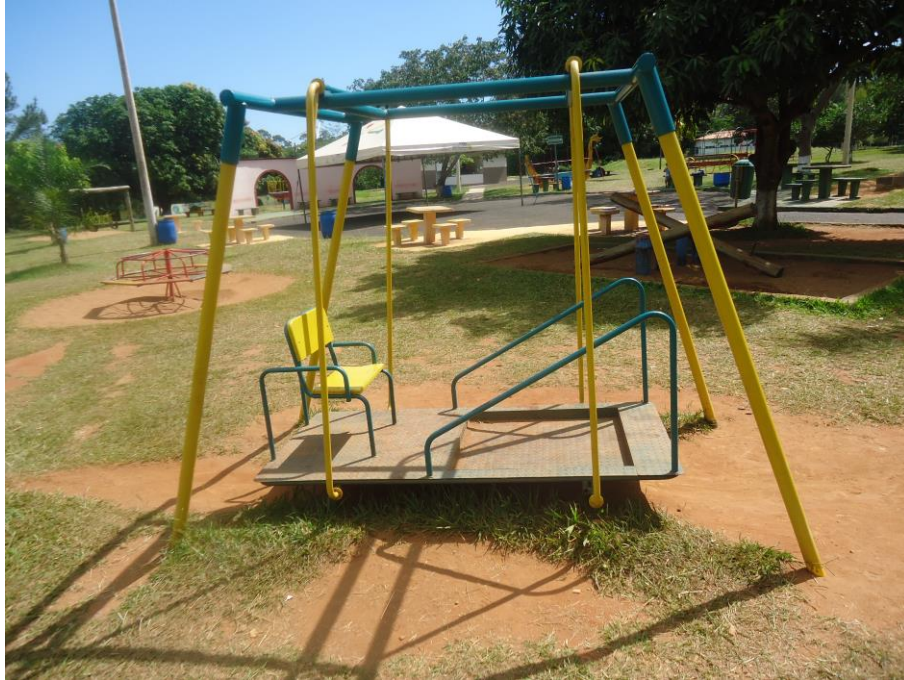
rampas de acesso ou rebaixamento de calçada. Cabe ressaltar que há um balanço voltado para o uso de crianças que utilizam cadeira de rodas e uma placa fornecendo as instruções de uso. As fotos 40 e 41 mostram o balanço adaptado e a placa de instruções do seu uso respectivamente.

Foto 40: Balanço adaptado para crianças cadeirantes - Mundo da Criança

Ainda sobre o balanço é possível através das fotos verificar que para acessar o mesmo é necessário passar por um piso de terra com o gramado pouco conservado e falta a barra de proteção do balanço.

Cabe ressaltar que no espaço onde estão inseridos os brinquedos, há dificuldades em adapta-lo para o uso de deficientes, visto a necessidade que estes estão dispostos em piso de areia e grama, embora para acesso ao balanço poder-se-ia construir uma passarela com piso regular para facilitar a sua utilização.

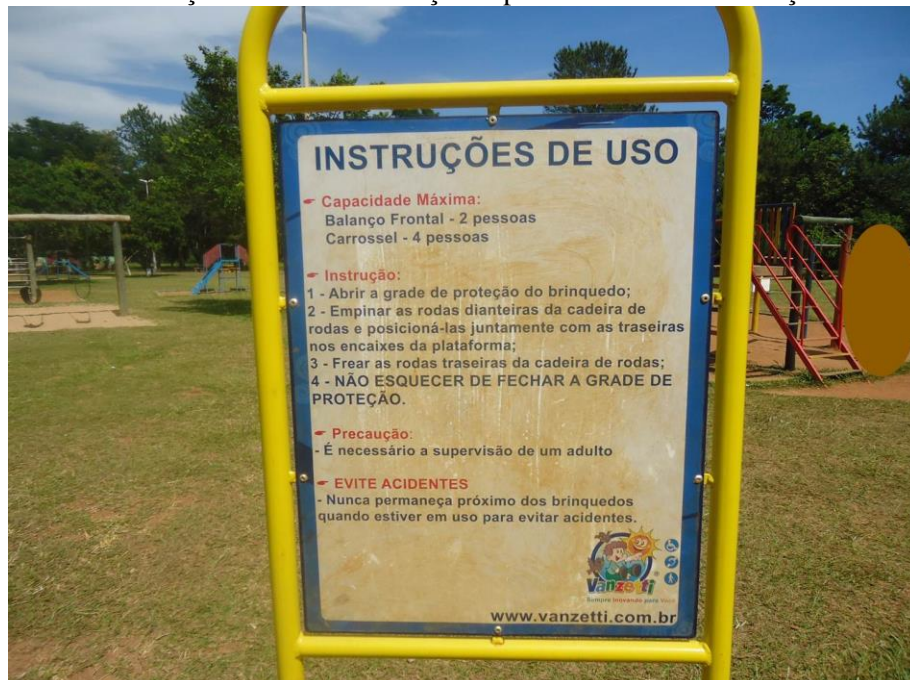
Foto 41: Instruções de uso do balanço adaptado - Mundo da Criança

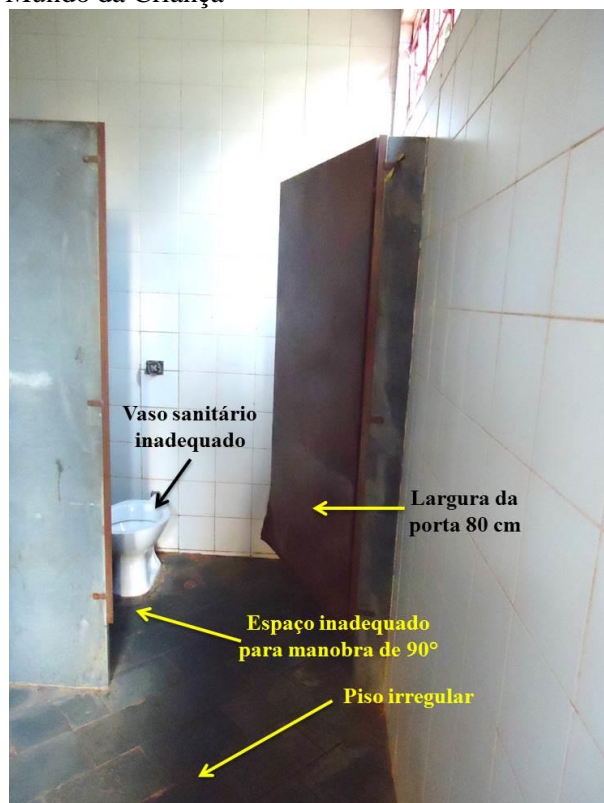
Outro agravante são os banheiros, separados em feminino e masculino, que não possui uma passarela com piso tátil e que dê acesso a cadeirantes. Em tese possui um sanitário adaptado, porém não possui barras de apoio e o espaço de 1,20 x 1,20 metro que permite a um cadeirante realizar uma manobra de 90°. Não possui lavatórios adequados para o mesmo, e inclusive sem presença de torneiras. As fotos 43 e 44 retratam o banheiro.

Foto 43: Sanitário adaptado de forma inadequada –
Mundo da Criança

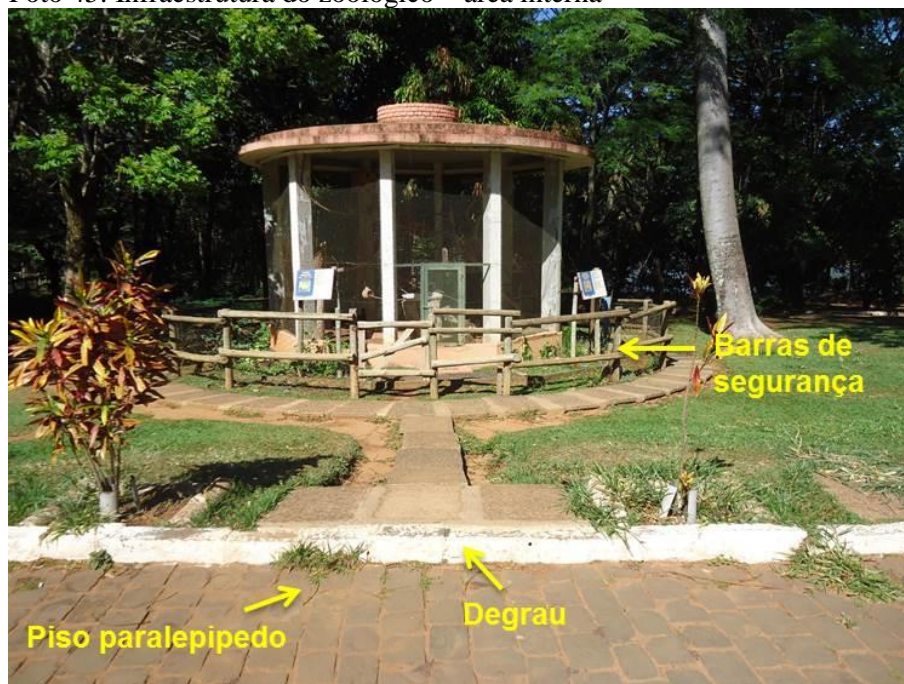
Possui piso de paralelepípedo irregular o que dificulta o deslocamento de pessoas com mobilidade reduzida e deficientes. Há placas de sinalização da fauna existente, porém a mesma não é em *braille*. Os viveiros onde ficam os animais expostos para visitação, possuem uma barra de proteção que dá distancia entre o visitante e o viveiro, há a presença de rampas de acesso. As fotos 45 e 46 mostram a infraestrutura.

Através da análise do espaço é possível verificar que o mesmo não fornece uma acessibilidade adequada, visto que não existe um piso regular e as rampas de acesso levam ao piso de grama ou paralelepípedo o que dificulta a acessibilidade e mobilidade do usuário com mobilidade reduzida ou deficiente.

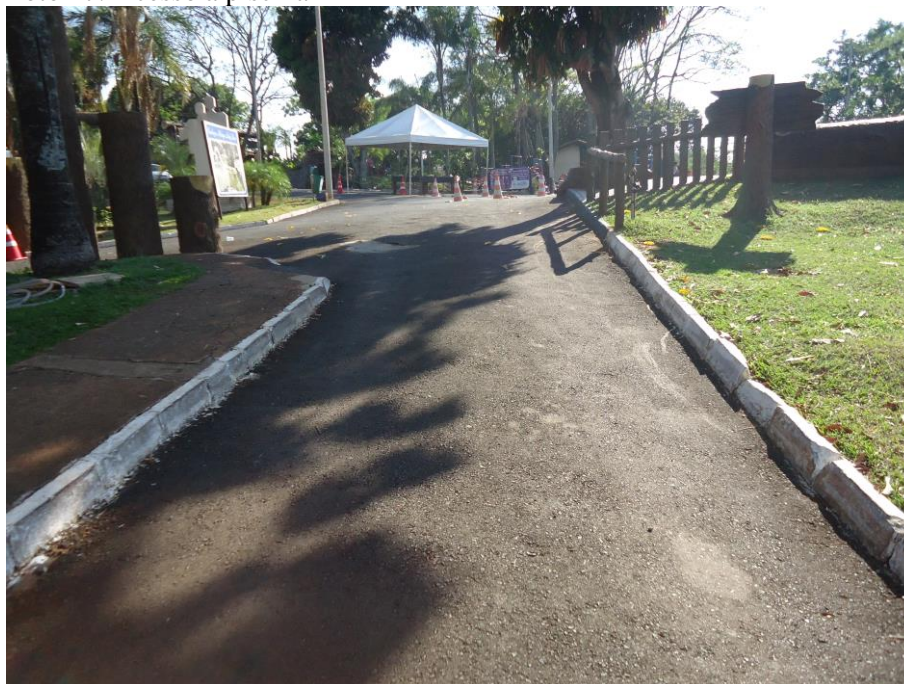
Foto 47: Acesso a piscina

Na entrada da piscina há um meio fio com aproximadamente 15 cm de altura o que limita o acesso das pessoas com mobilidade reduzida e deficientes, posterior a ele há uma rampa inclinada que dá acesso a dois portões um de entrada e outro de saída. Logo após há uma série de degraus até a piscina. A foto 48 mostra a área física.

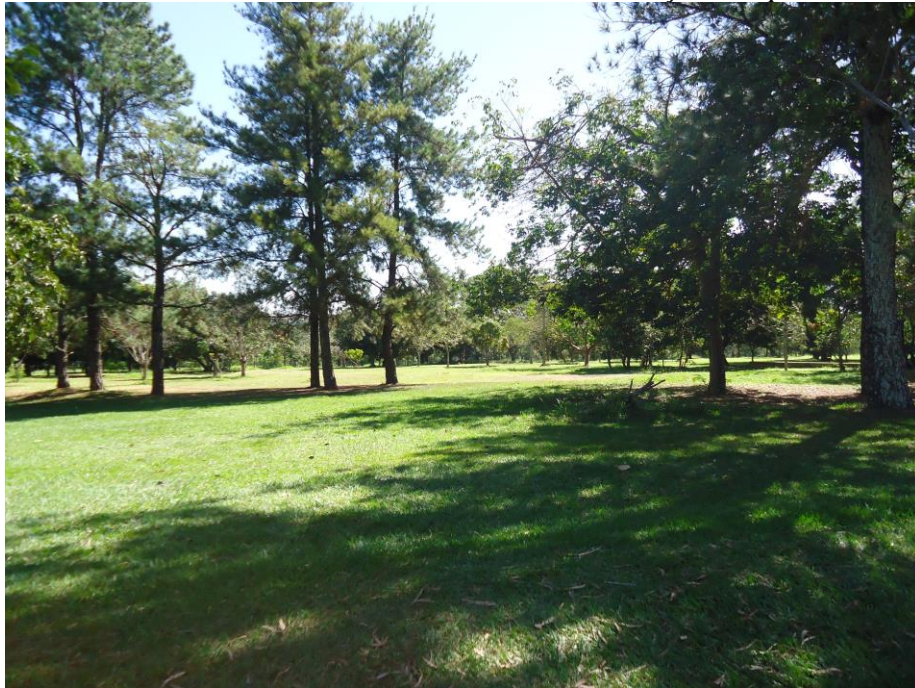
Foto 49: Área verde – localizada entre o Mundo da Criança e o Aquário Municipal

Localizadas em todo o parque ficam sobre áreas gramadas, são voltadas para a convivência das pessoas, execução de piqueniques, jogos de tabuleiros, dentre outras atividades. É um espaço que não foi feito para a acessibilidade de cadeirantes, pessoas que utilizam bengalas e muletas. Deficientes visuais conseguem acessar o espaço, mas com dificuldades tendo que ter a ajuda de outra pessoa, enquanto podem ser de fácil acesso das pessoas com surdez. As fotos 49 e 50 mostram parte da área.

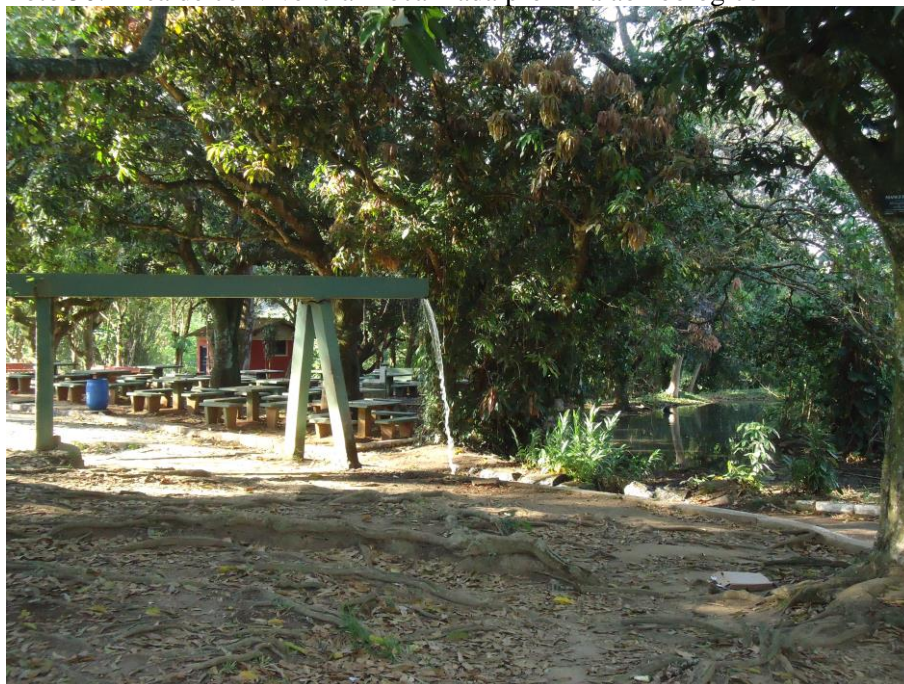
Foto 50: Área de convivência - localizada próxima ao zoológico

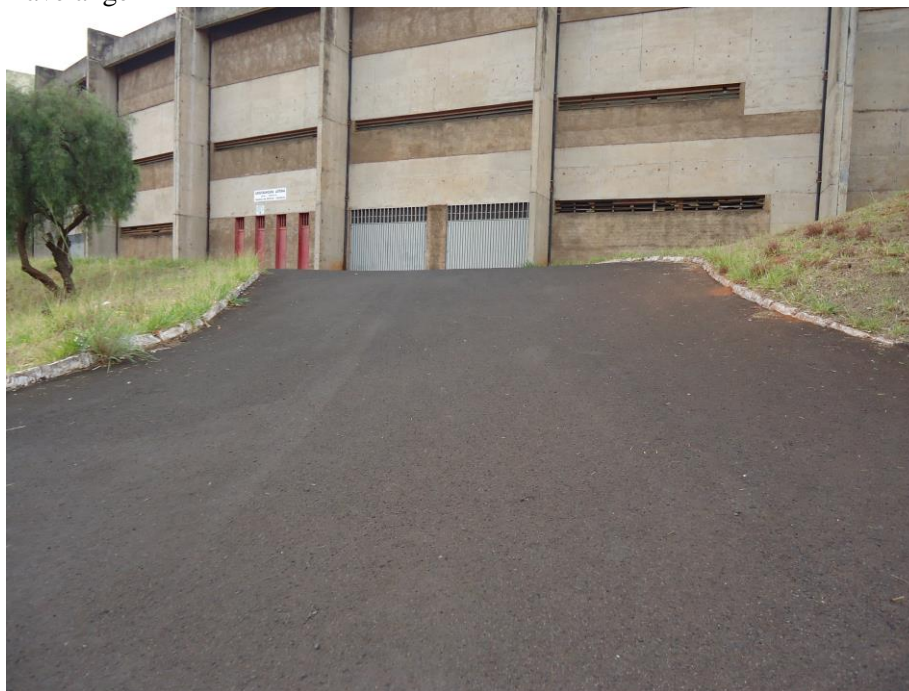
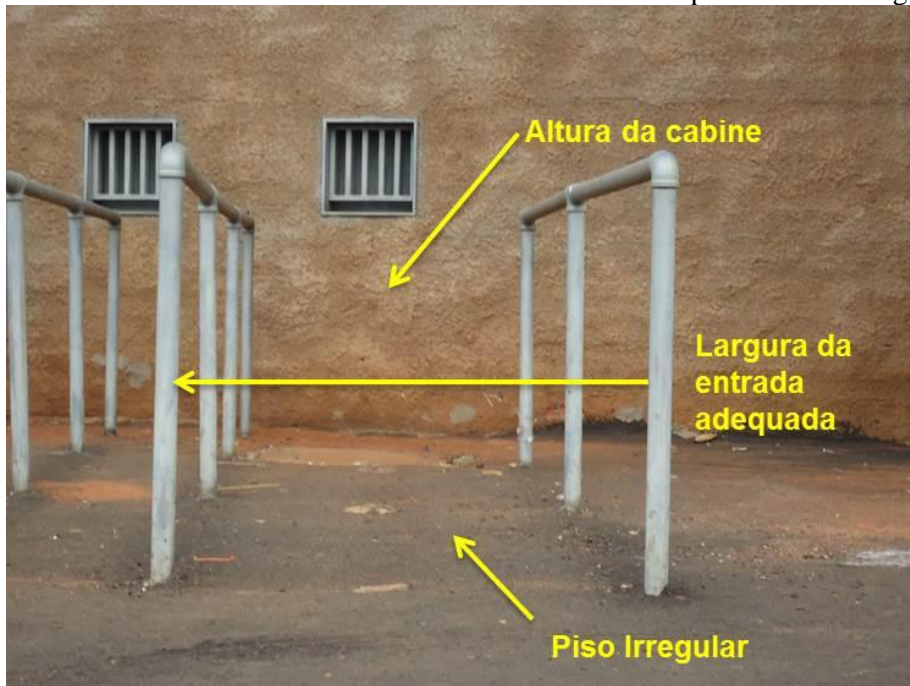
Localizada em um terreno íngreme que em alguns casos pode dificultar o acesso ao estádio, o estacionamento tem capacidade para 3.000 carros, porém destas vagas somente 4 são destinadas a deficientes físicos. A área possui 4 bilheterias tendo de 5 a 10 cabines de vendas cada uma com 1 cabine destinada para a venda de ingresso para deficientes. As fotos 51 e 52 mostram o terreno e uma das bilheterias.

Foto 51: Acesso a bilheteria e portões de entrada do Estádio Municipal João Havelange

Foto 52: Bilheteria destinada a deficientes - Estádio Municipal João Havelange

As bilheterias ficam sobre locais íngremes que tornam difícil o acesso dos deficientes e pessoas com mobilidade reduzida, as mesmas possuem barras de apoio, a largura para o acesso de cadeira de rodas é adequada, porém o piso é irregular e a altura da cabine de venda de ingressos possui 1 metro de altura sendo que a adequada seria de 80 centímetros.

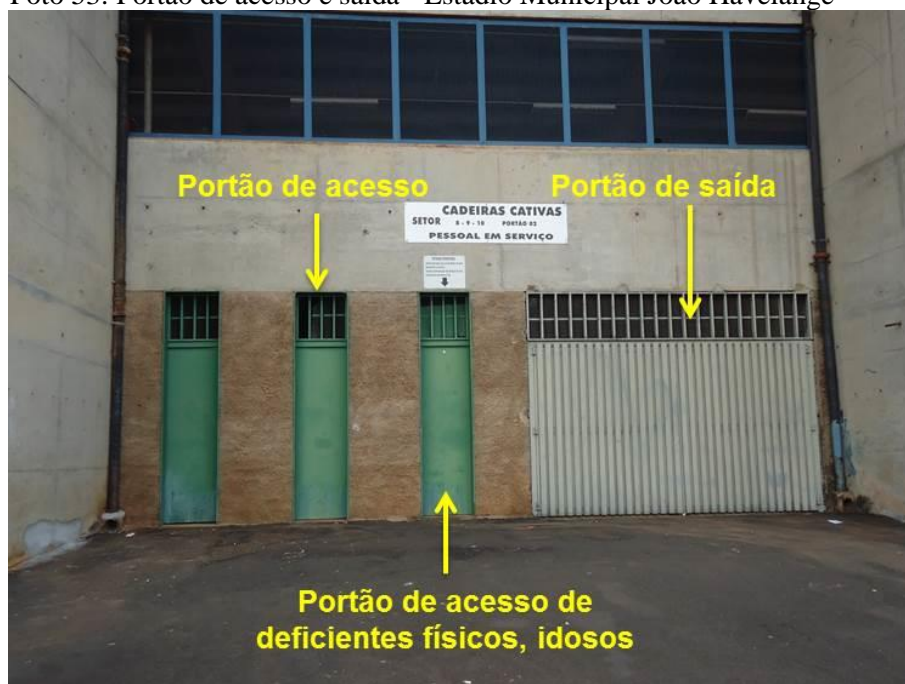
Foto 53: Portão de acesso e saída - Estádio Municipal João Havelange

Existem 68 acessos divididos entre as entradas das cadeiras vermelhas (geral), arquibancadas verdes (lateral), arquibancada vermelha (cotovelo vermelho), cadeiras vermelhas especiais, cadeiras cativas, cadeiras verdes numeradas. Os acessos possuem portas confeccionadas em aço de 60 cm cada e dentre elas há uma voltada para o acesso de deficientes, cabe ressaltar que este possui a porta com a mesma medida dos demais. Ao lado de cada acesso há grandes portões que são as saídas de cada um dos espaços comuns do estádio, como mostra a foto 53.

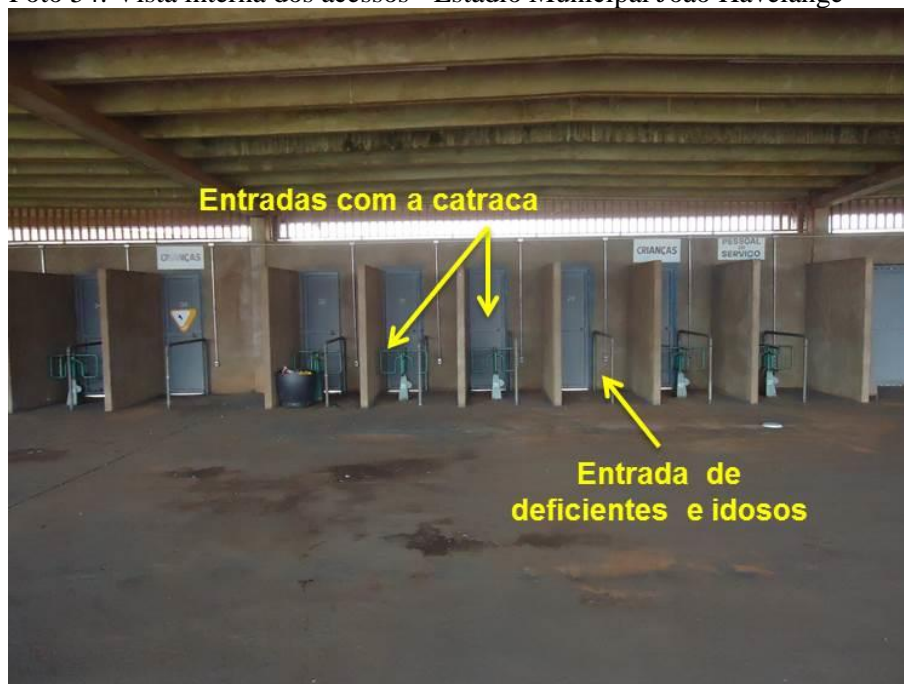
Foto 54: Vista interna dos acessos - Estádio Municipal João Havelange

Para o acesso a área interna do estádio as pessoas têm que utilizar os portões e ao adentrar é necessário que as pessoas passem por uma catraca, porém nos portões destinados aos deficientes e idosos não há nenhum tipo de barreira e o piso na área interna é liso e regular. As fotos 54 e 55 mostram a parte interna dos portões de acesso e saída.

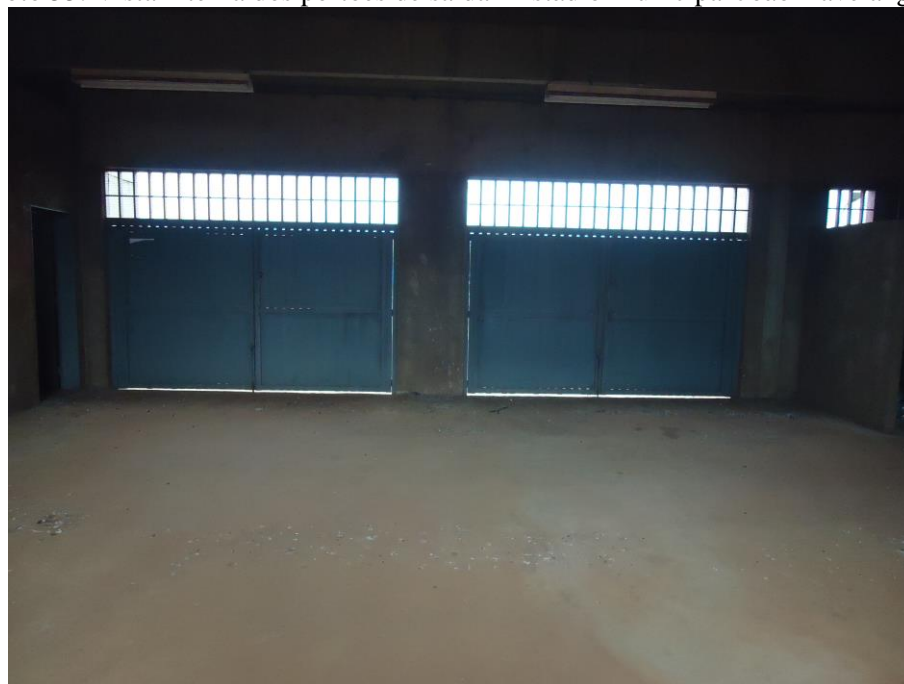
Foto 55: Vista interna dos portões de saída - Estádio Municipal João Havelange

Observa-se que existe a preocupação do acesso das pessoas com deficiência e mobilidade reduzida, mas a largura do portão de acesso é um limitante para que isso ocorra, por isso há a necessidade que os mesmos sejam reestruturados adequando-se as normas da NBR 9050. Inclusive o município possui uma cartilha denominada “Cartilha de Acessibilidade” que fornece os parâmetros desta norma, cuja segunda edição foi lançada no ano de 2014.

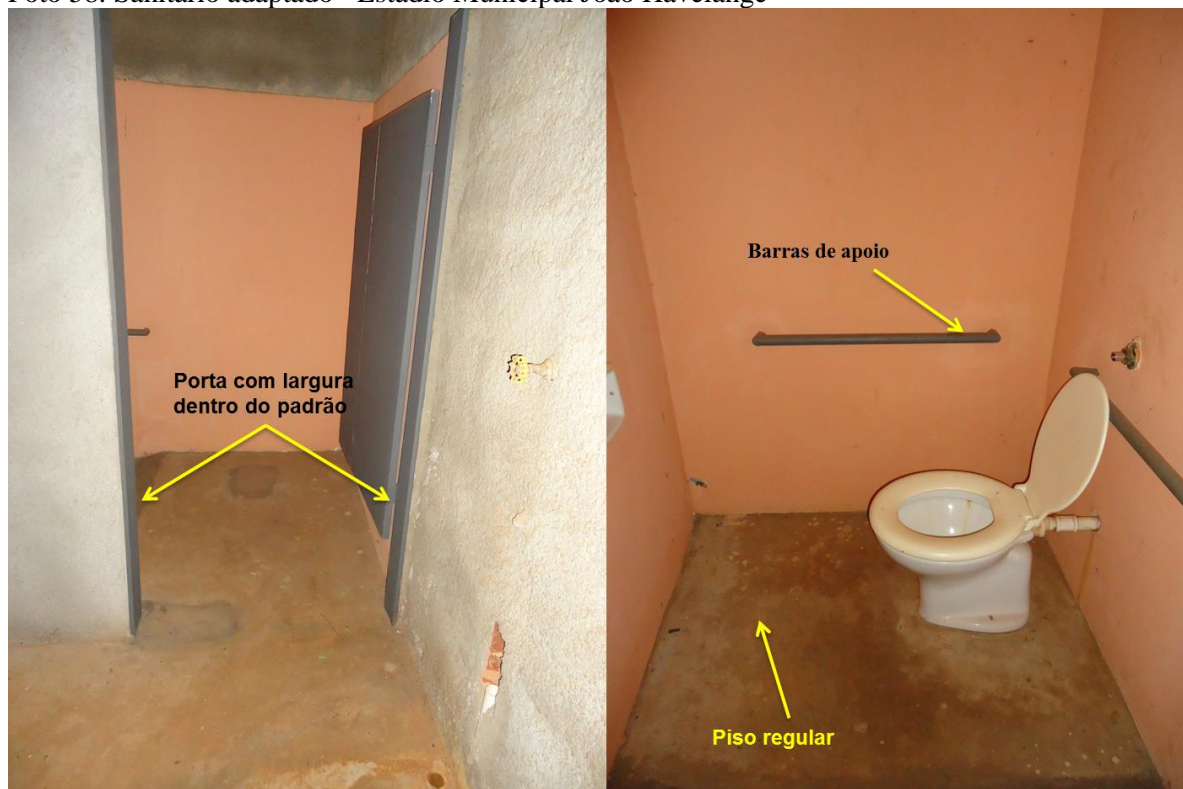
Foto 58: Sanitário adaptado - Estádio Municipal João Havelange

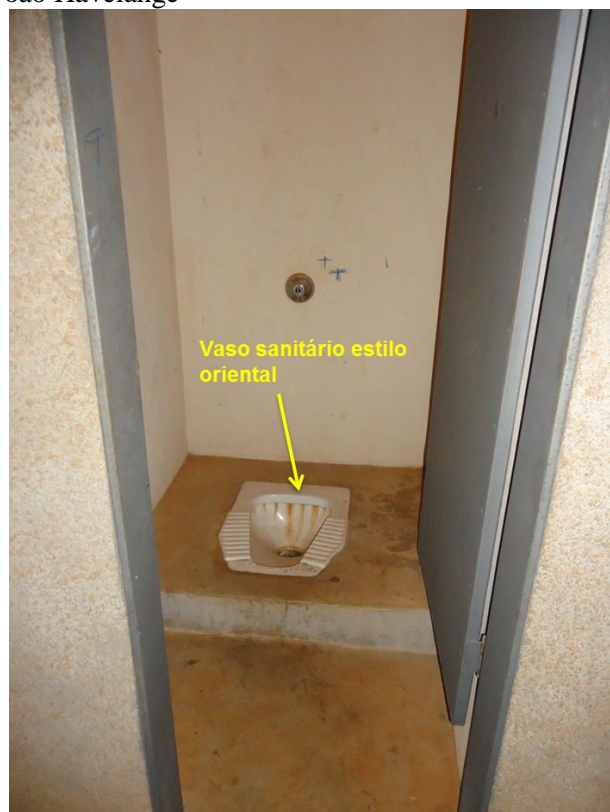
Foto 59: Vaso sanitário estilo oriental - Estádio Municipal João Havelange

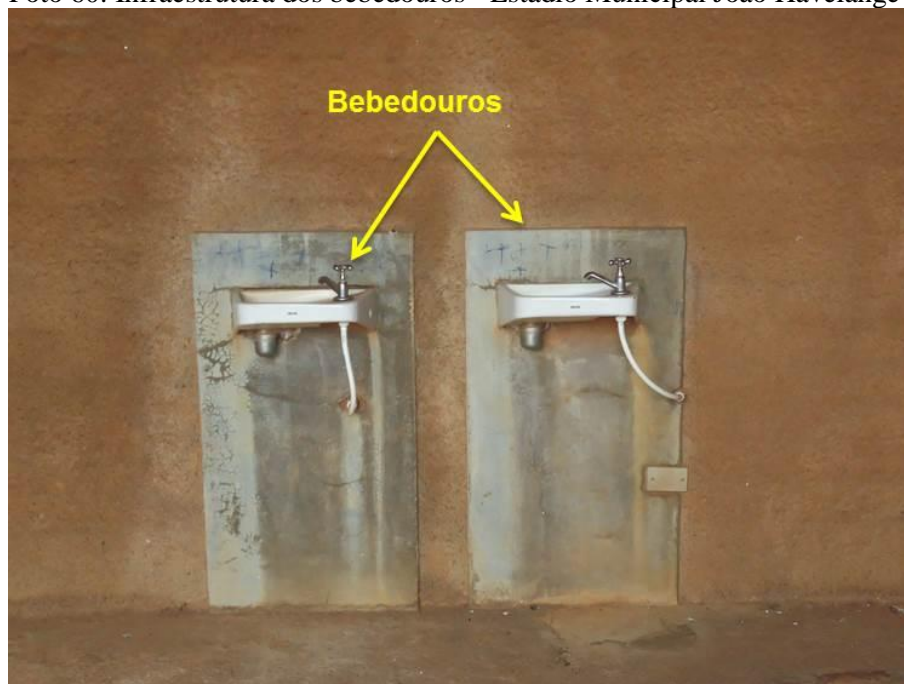
Foto 60: Infraestrutura dos bebedouros - Estádio Municipal João Havelange

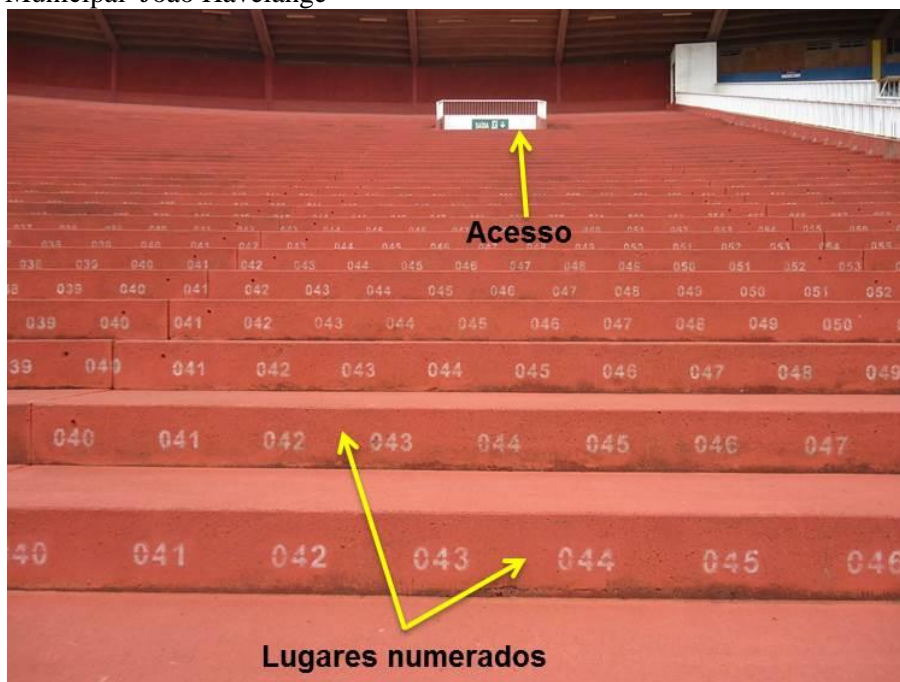
As duas arquibancadas vermelhas são conhecidas como cotovelos vermelhos, ficam localizadas na diagonal do campo de futebol, não possuem cadeiras, cada uma delas possui 5 portões de acesso, 4 portões de acesso localizados no parte central das arquibancadas (devido esse motivo para acessar as arquibancadas é necessário subir escadas como mostram a fotos 61 e 62), 1 bar, 1 sanitário masculino com vaso modelo ocidental com urinóis, e outro sanitário feminino e bebedouros próximos aos sanitários, não possui sanitários adaptados. Os lugares são números de acordo com cada fileira do espaço, como nas arquibancadas vermelhas.

Foto 61: Infraestrutura das arquibancadas no cotovelo vermelho – Estádio Municipal João Havelange

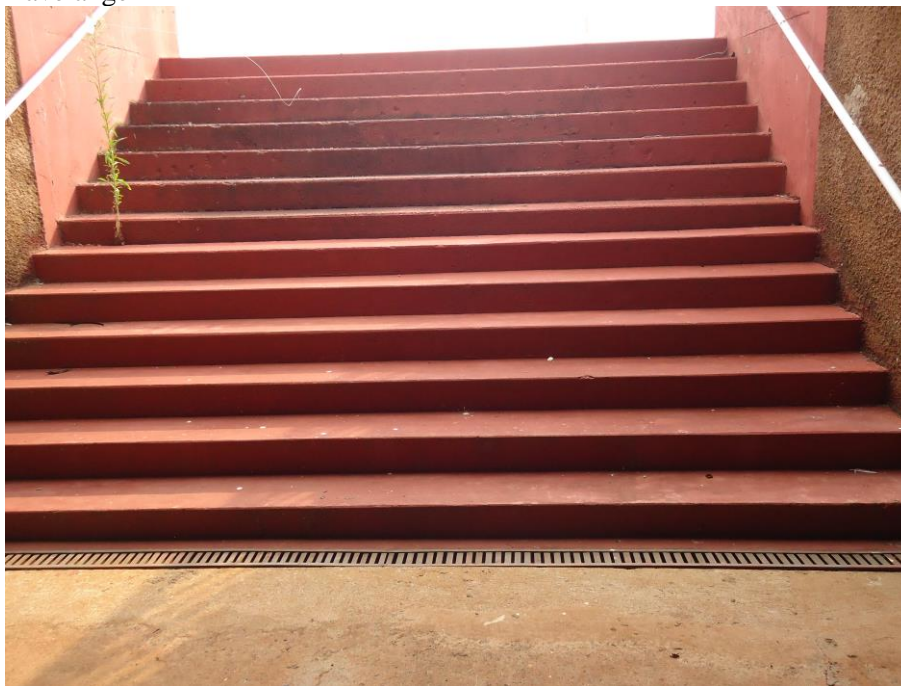
Foto 62: Escadas para acesso as arquibancadas - Estádio Municipal João Havelange

Devido às escadas o acesso às arquibancadas não é fácil para os cadeirantes devido a falta de rampa e elevador. Por ter corrimão esse não se torna tão tortuoso para os deficientes auditivos e pessoas com mobilidade reduzida, embora seja difícil para os cegos devido a falta de sinalização em *braille*.

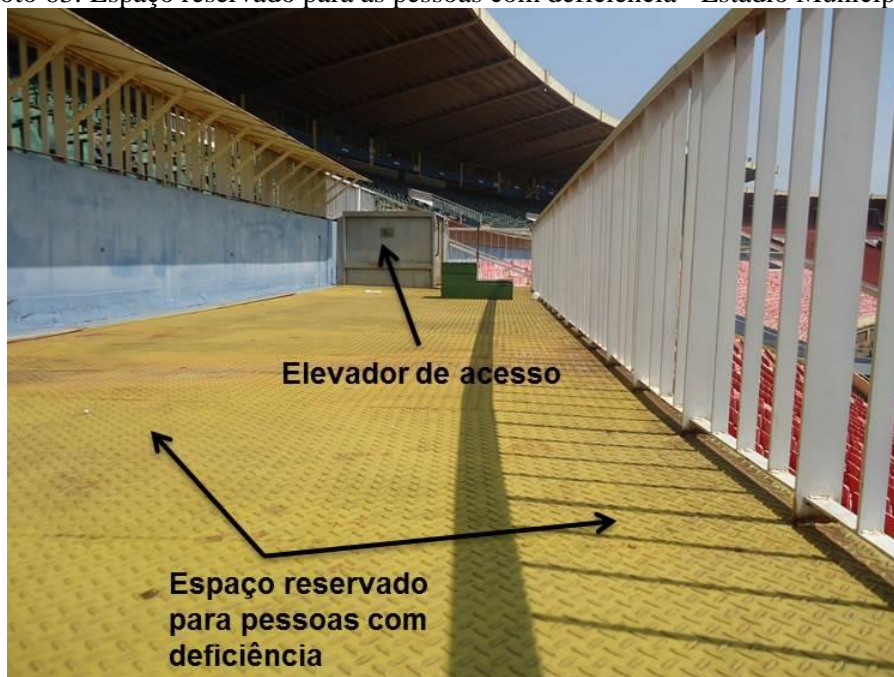
Cadeiras especiais são identificadas por serem da cor vermelha ficam localizadas atrás do banco de concentração, o acesso às mesmas fica abaixo das cadeiras numeradas, possui bar, sanitário feminino e masculino, ambos com sanitário reservado para deficientes dentro dos padrões da NBR 9050, iguais aos mostrados na foto 58 mostrada anteriormente. Neste espaço há um local reservado para os cadeirantes localizado próximo a um dos portões de acesso, existe uma escada e lateralmente um elevador adaptado para acessar este espaço reservado aos deficientes. As fotos 63, 64 e 65 mostram o espaço reservado para deficientes e o elevador.

Foto 63: Espaço reservado para as pessoas com deficiência - Estádio Municipal

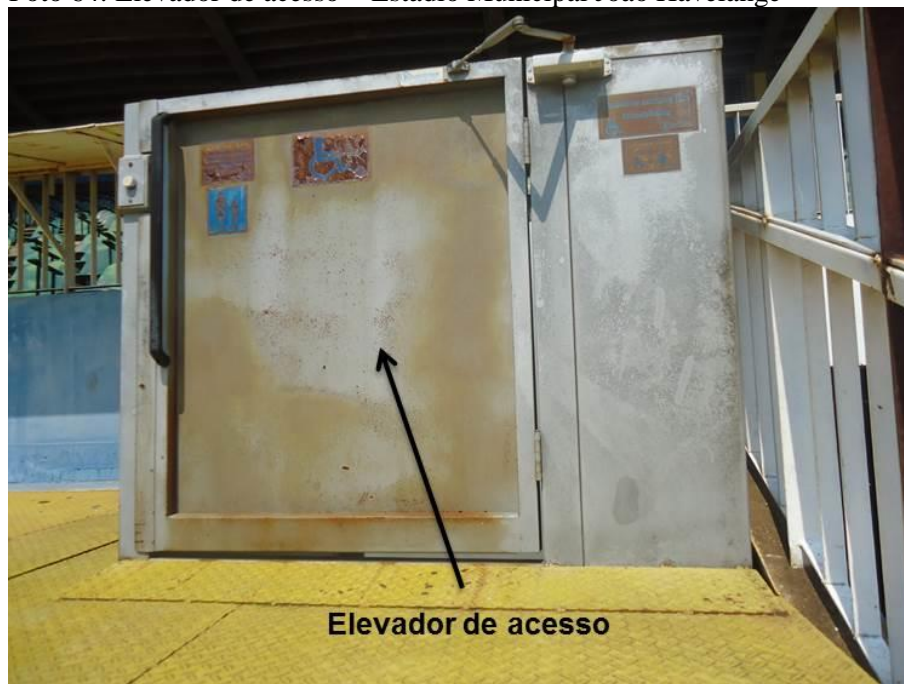
Foto 64: Elevador de acesso - Estádio Municipal João Havelange

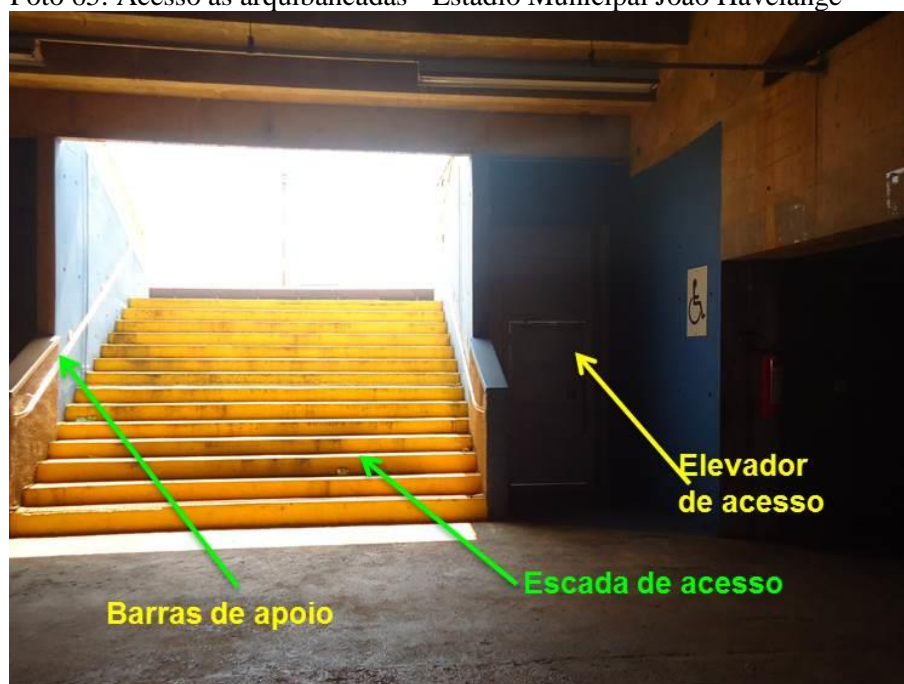
Foto 65: Acesso as arquibancadas - Estádio Municipal João Havelange

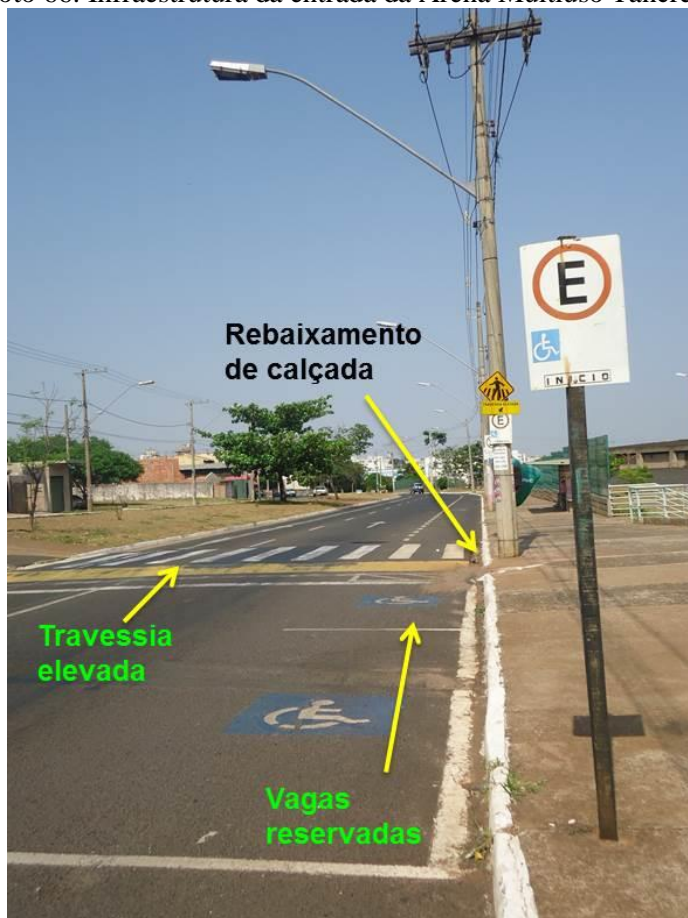
Há um estacionamento confeccionado em brita para 800 carros. Na avenida doutor Anselmo Alves dos Santos que é o acesso para a arena há uma travessia elevada, juntamente com um rebaixamento de calçada e duas vagas para deficientes. Outro aspecto importante é que existe um ponto de ônibus com abrigo na frente da arena. As fotos 66 e 67 mostram a travessia com as vagas e o rebaixamento de calçada respectivamente.

Foto 66: Infraestrutura da entrada da Arena Multiuso Tancredo

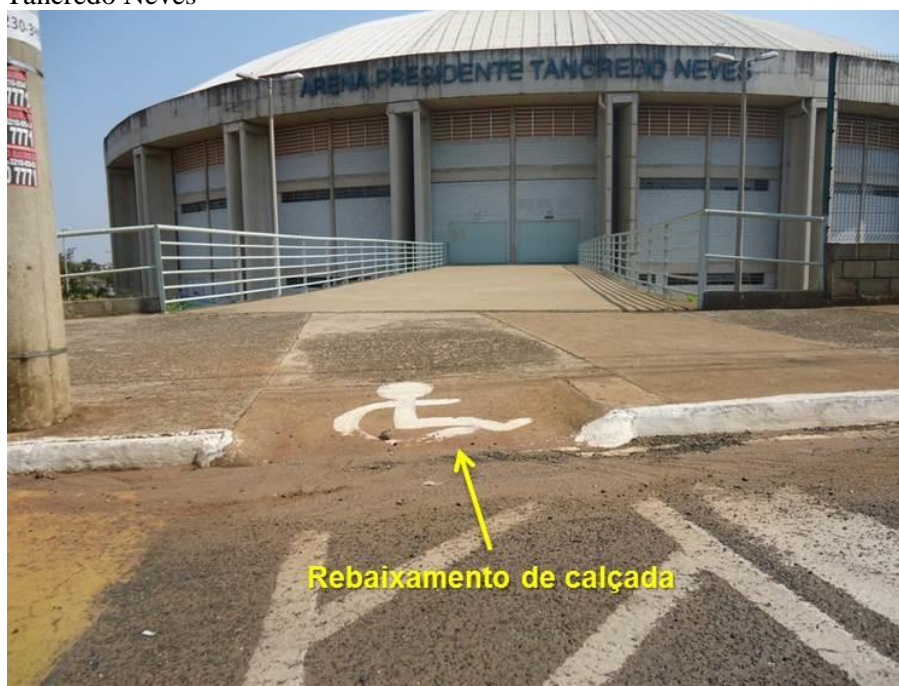
Foto 67: Rebaixamento de calçada na área externa Arena Multiuso Tancredo Neves

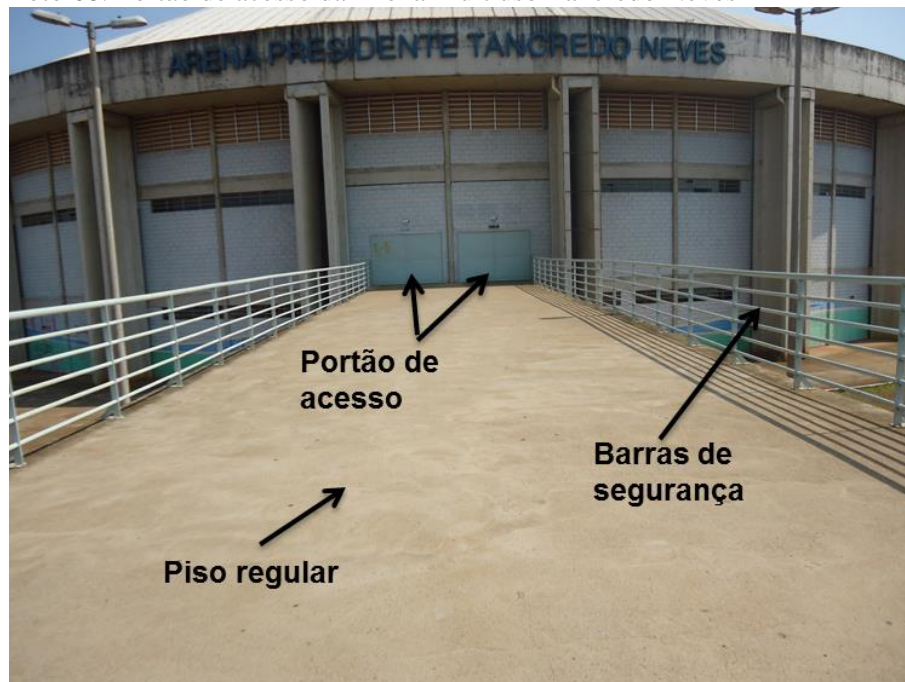
Possui 2 portões de acesso que são acessíveis devido as rampas, 4 bilheterias sendo divididas em duas bilheterias para cada um dos portões de acesso. Há 6 portões de saída e 3 portões de saída de emergência. As fotos 68 e 69 mostram um dos portões de acesso e saída respectivamente.

Foto 68: Portão de acesso da Arena Multiuso Tancredo Neves

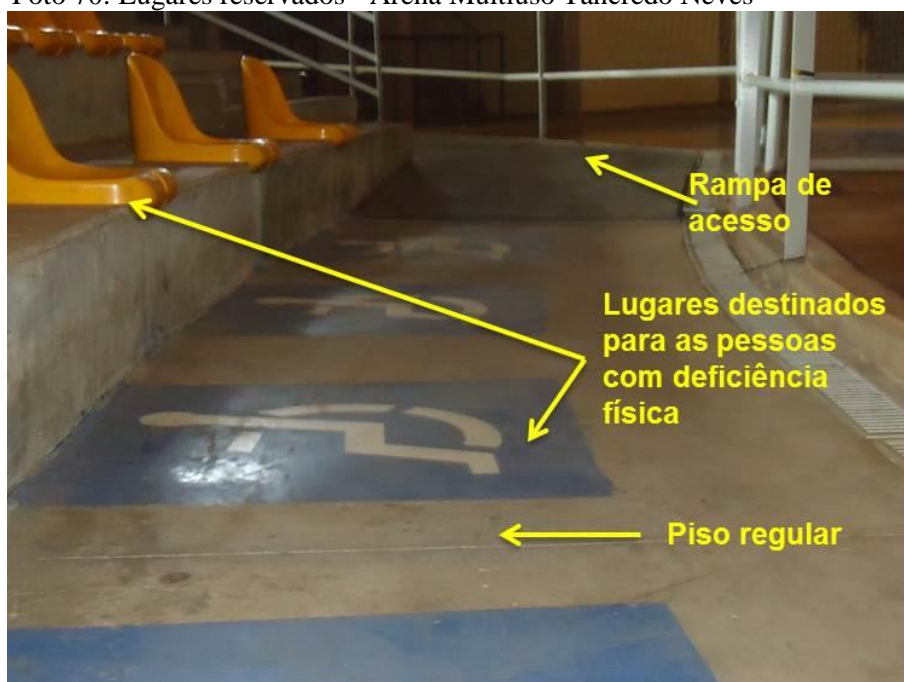
O setor laranja subdividido em K, L, M, N, O, P, Q, R, S, T, U e não possui lugares reservados para pessoas com deficiência física, os locais na parte inferior possuem rampa de acesso e têm o piso regular e antiderrapante. Há o espaço da tribuna de honra e a sala de imprensa todos com banheiro próprio. As fotos 70 e 71 mostram uma visão parcial dos lugares reservados e outra a rampa de acesso

Foto 70: Lugares reservados - Arena Multiuso Tancredo Neves

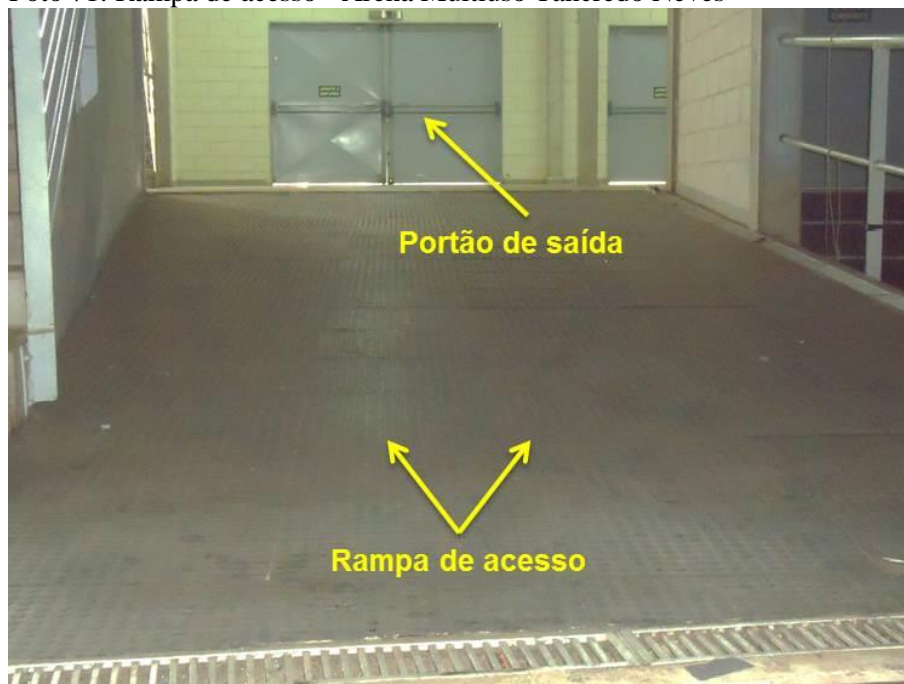
Foto 71: Rampa de acesso - Arena Multiuso Tancredo Neves

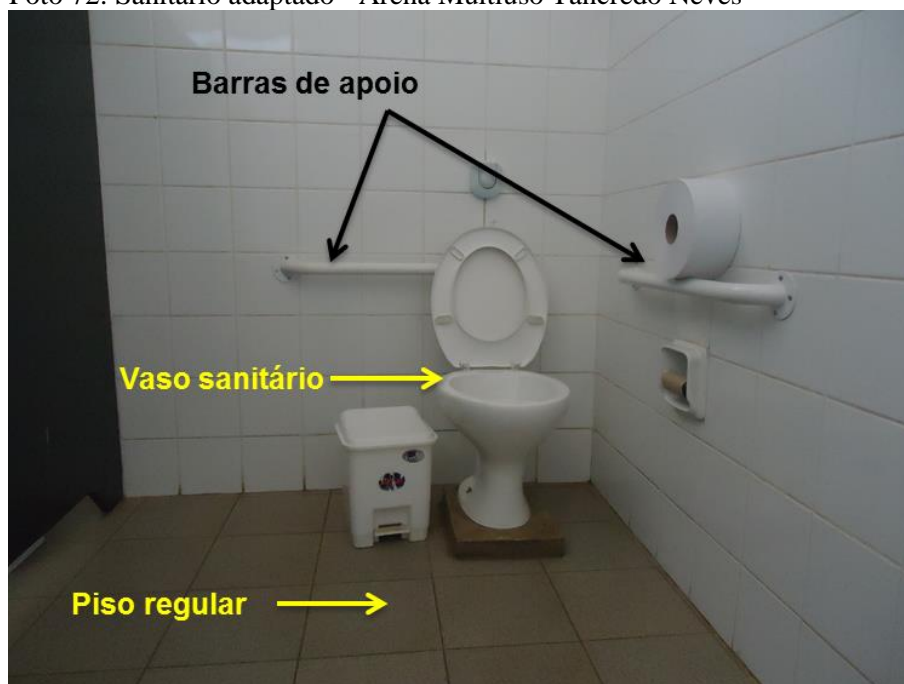
Há 2 bares voltados para a venda de bebidas e alimentos, carrinhos para a venda a comercialização de churros, batata frita e pipoca, sendo que estes ficam próximos do setor vermelho. Existem bebedouros por toda a arena, porém nenhum deles é acessível para cadeirantes. No espaço há banheiros femininos e masculinos, sendo todos eles com um sanitário adaptado para pessoas deficientes como mostra a foto 72.

Foto 72: Sanitário adaptado - Arena Multiuso Tancredo Neves

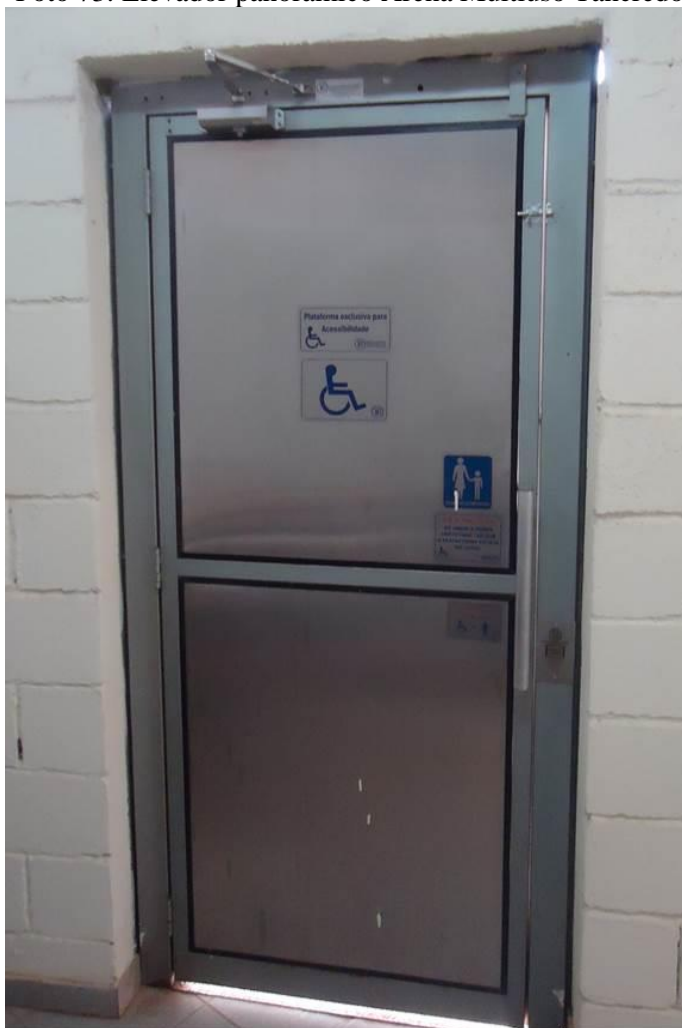
Ainda no que tange a acessibilidade e mobilidade a Arena Multiuso Tancredo Neves há dois elevadores panorâmicos, um ao lado do outro, que dão acesso às cadeiras vermelhas, azuis, amarelas, à tribuna de honra e a sala de imprensa, porém ambos não estão funcionando já há algum tempo. A foto 73 mostra um destes elevadores.

Foto 73: Elevador panorâmico Arena Multiuso Tancredo

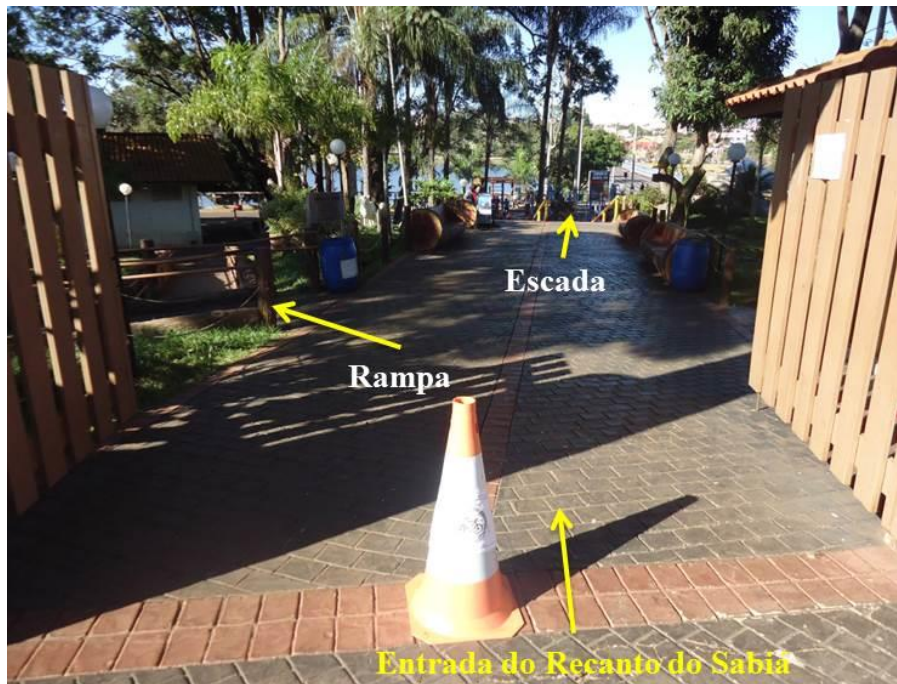
Na entrada é possível visualizar uma pequena cascata. O piso do local é confeccionado em paralelepípedo. Nas proximidades há o recanto do atendimento, sendo possível acessar somente através de degraus ou escadas. As fotos 74 e 75 mostram a infraestrutura do espaço.

Foto 74: Entrada do Recanto do Sabiá

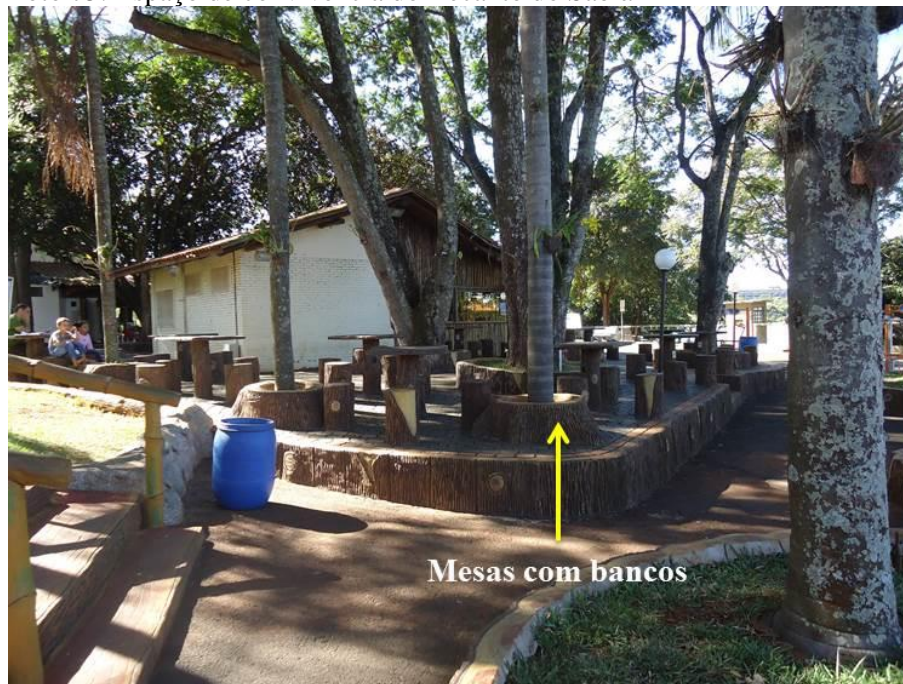
Foto 75: Espaço de convivência do Recanto do Sabiá

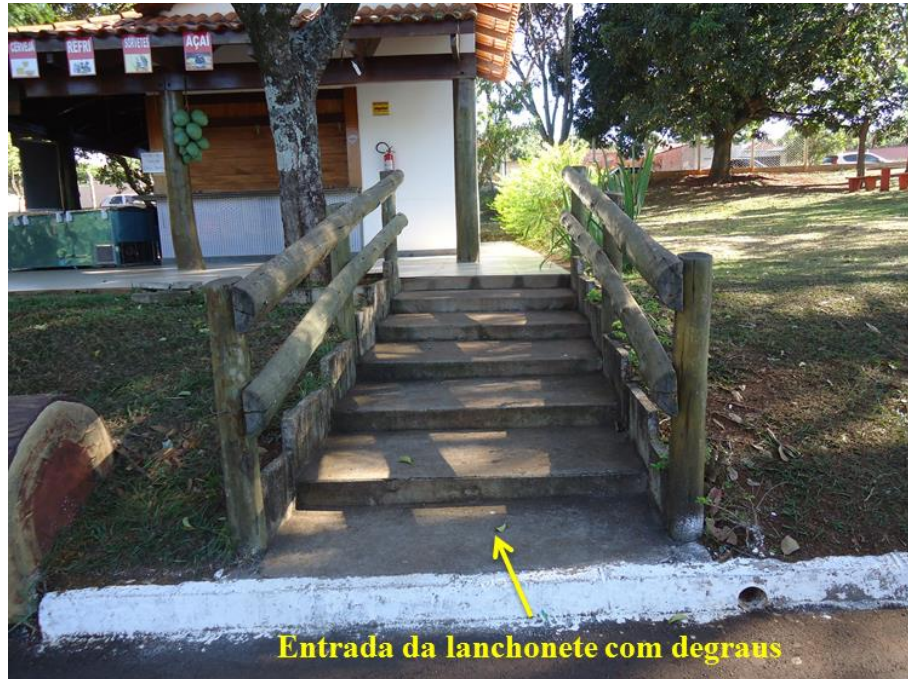
No espaço ainda há as lanchonetes que vendem bebidas e alimentos, as mesmas possuem uma boa estrutura com grande espaço para o atendimento dos visitantes, porém o acesso ao local é difícil, pois há a presença de degraus. A foto 76 mostra parte da infraestrutura. Ainda sobre o espaço pode-se observar uma série de obstáculos que dificultam o deslocamento dos deficientes, bem como das pessoas com mobilidade reduzida.

Foto 76: Parte da infraestrutura do Recanto do Sabiá
