ANÁLISE DA ACESSIBILIDADE E MOBILIDADE NO COMPLEXO DO SABIÁ
NA CIDADE DE UBERLÂNDIA (MG)

Dissertação de mestrado submetida ao Programa de Pós-Graduação *Stricto Sensu* em Geografia da Universidade Federal de Goiás da Regional Catalão como requisito para obtenção do título de Mestre em Geografia.

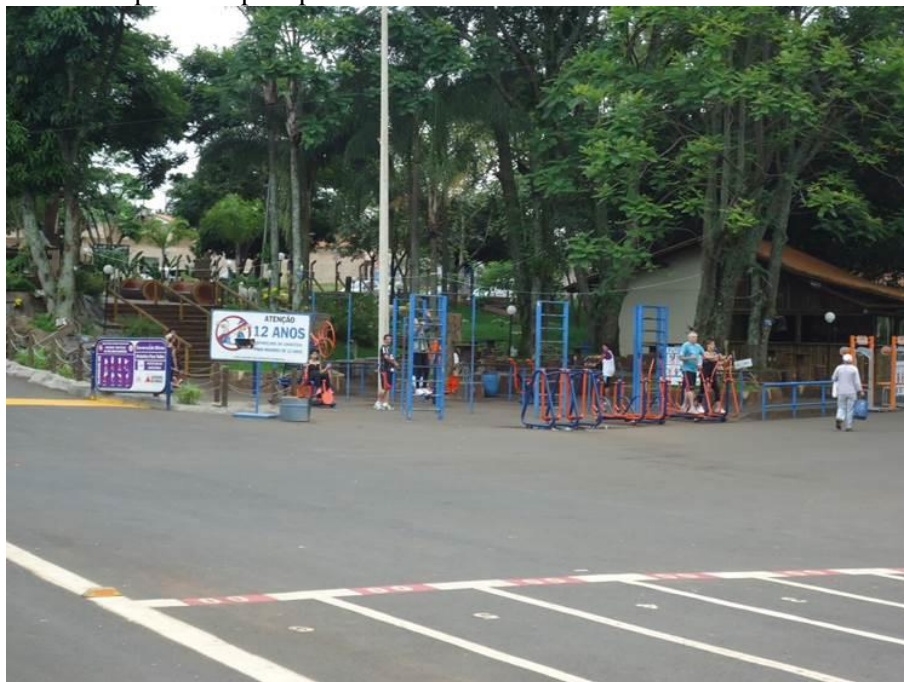
Foto 77: Aparelhos para prática de exercícios no Recanto do Sabiá

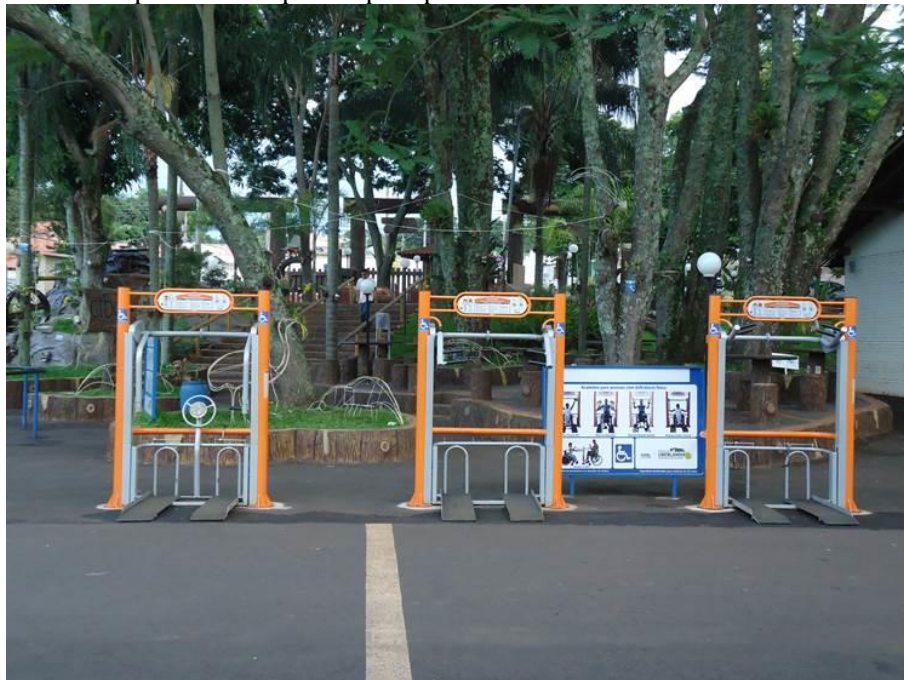
Foto 78: Aparelhos adaptados para prática de exercícios no Recanto do Sabiá

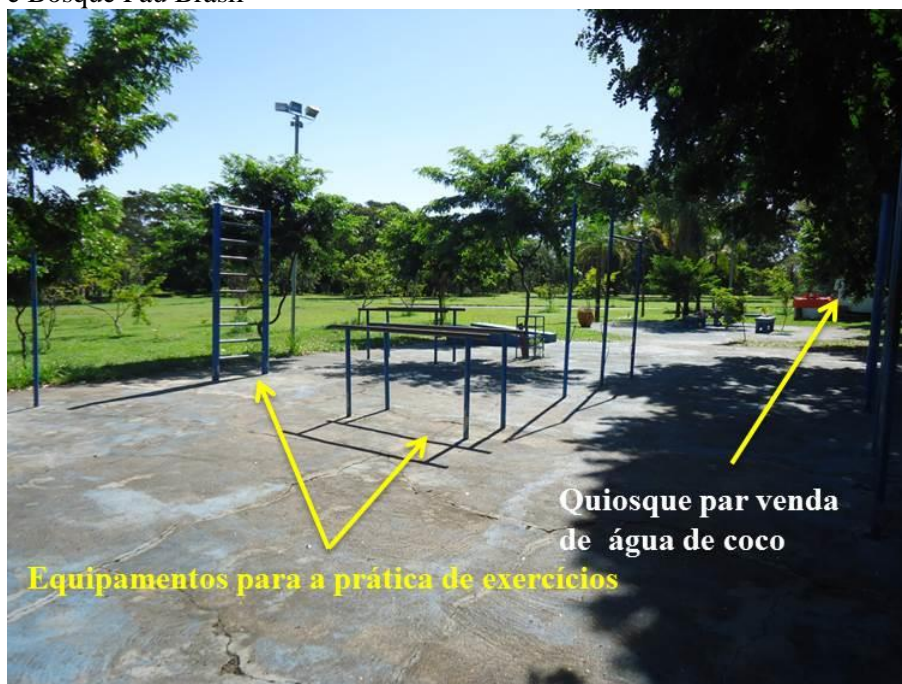
O espaço leva este nome devido às árvores de Pau Brasil presentes no local. É composto por um quiosque para comercialização de água de coco, uma praça com equipamentos para atividade física e mesas com bancos de cimento e sinalização visual. Para o acesso ao espaço foram construídos dois rebaixamentos de calçada, sendo que um leva aos aparelhos de exercícios com piso regular, e o outro dando acesso à praça de convivência. Entretanto o piso que leva ao quiosque possui barreiras físicas, tais como irregularidades e depressões. As fotos 79, 80 e 81 mostram parte da infraestrutura do local.

Foto 79: Infraestrutura dos equipamentos para a prática de exercícios na Praça e Bosque Pau Brasil

Assim é possível verificar que o espaço de convivência e academia são acessíveis a todas as pessoas em decorrência do piso ser uniforme e possuir rampas, mas necessita de reparos para atender de forma completa o seu objetivo. Com exceção para o quiosque de venda de água de coco que possui altura elevada do balcão o que dificulta o acesso dos cadeirantes.

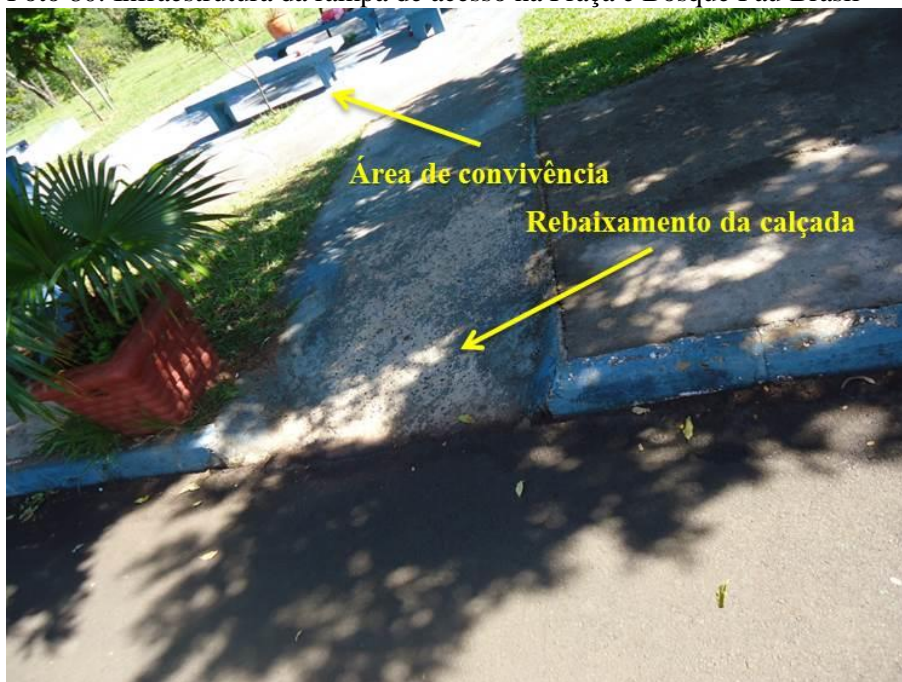
Foto 80: Infraestrutura da rampa de acesso na Praça e Bosque Pau Brasil

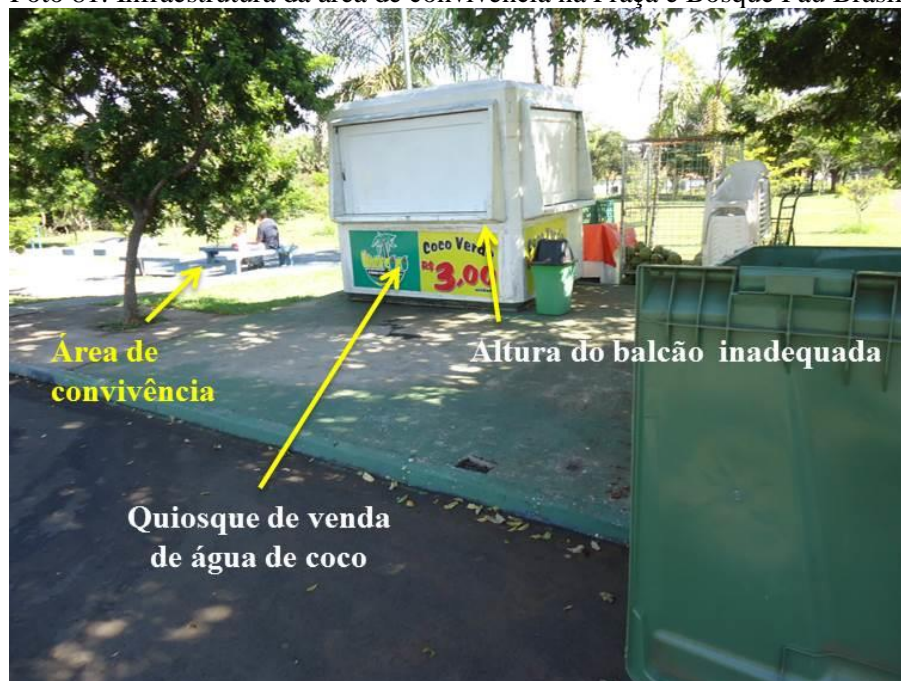
Foto 81: Infraestrutura da área de convivência na Praça e Bosque Pau Brasil

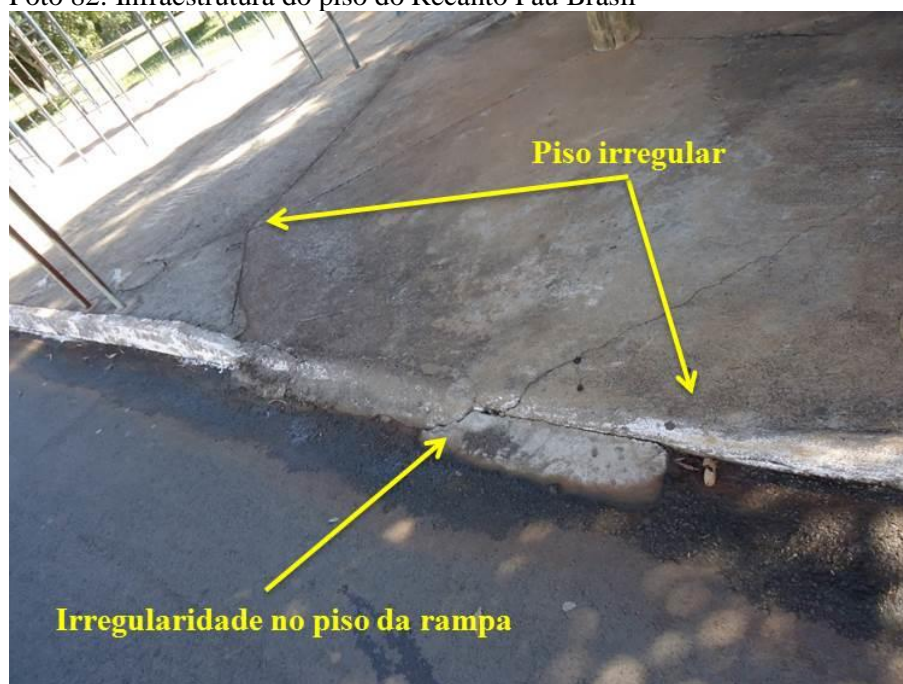
É composto por aparelhos para exercícios físicos e alongamento. Possui um bebedouro com altura de 90 cm, o que o torna inacessível para cadeirantes, pois os mesmo deveria ter uma altura de 80 cm, apesar do mesmo possuir uma rampa de acesso. O piso é irregular e o recanto Pau Brasil, não tem rebaixamento de calçada e sim uma rampa de acesso improvisada que liga a rua ao piso do espaço o que possibilita o acesso de deficientes visuais e cadeirantes, este de forma insatisfatória, além de não possuir piso tátil. A foto 82 mostra o piso.

Foto 82: Infraestrutura do piso do Recanto Pau Brasil

O espaço deixa a desejar no que tange a acessibilidade e mobilidade, em decorrência da irregularidade do piso, o bebedouro que possui uma altura fora do padrão da NBR 905, além da falta de piso tátil, e a sinalização em *braille*.

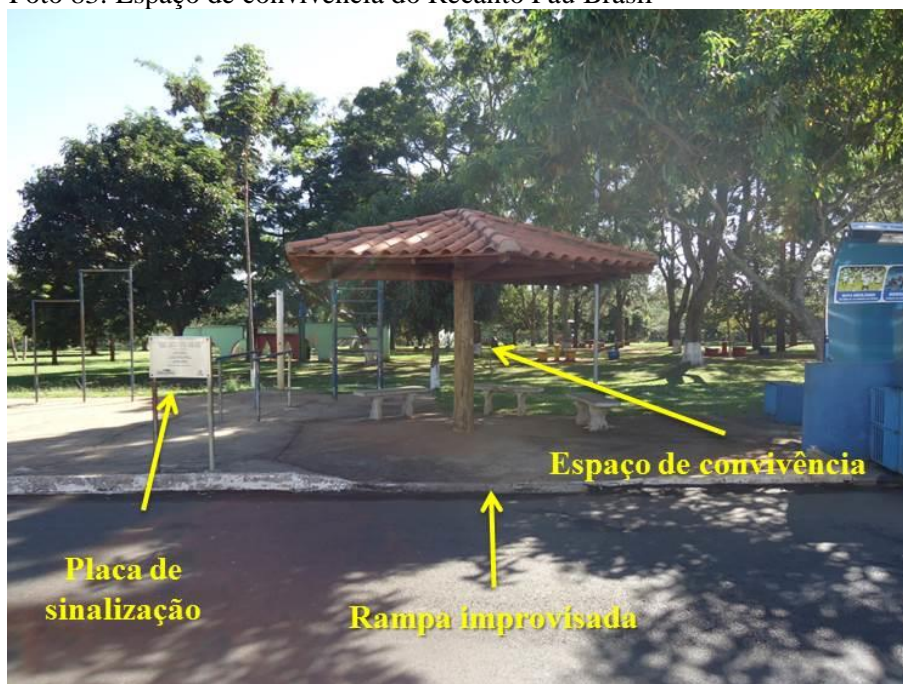
Possui sinalização visual indicando o nome do espaço, porém não detêm a mesma em *braille* que facilita a leitura dos deficientes visuais. O espaço conta com um quiosque com três bancos de cimento que podem ser utilizados para a convivência e socialização. A foto 83 mostra a área de convivência.

Foto 83: Espaço de convivência do Recanto Pau Brasil

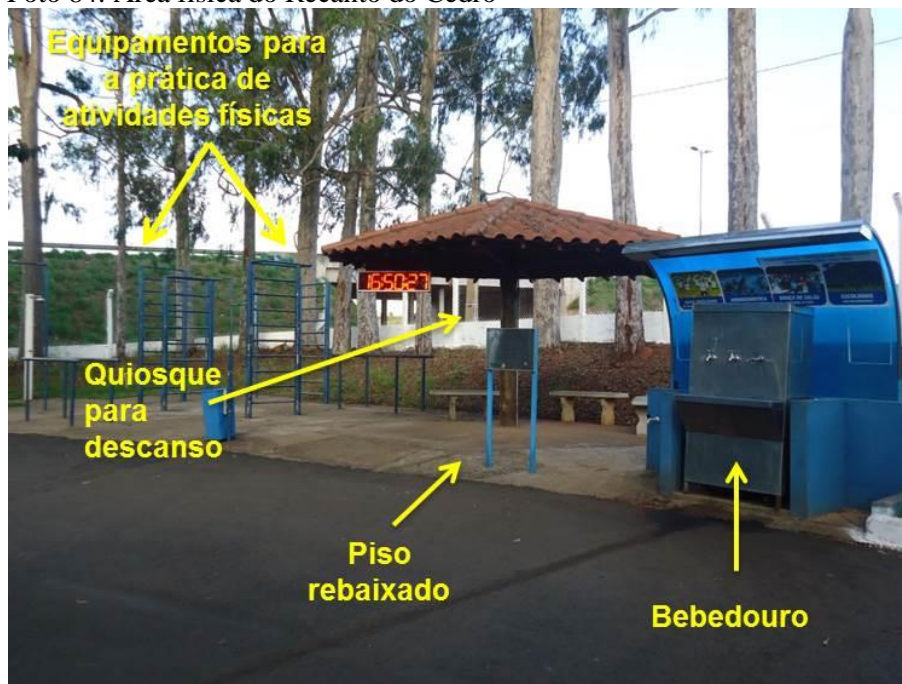
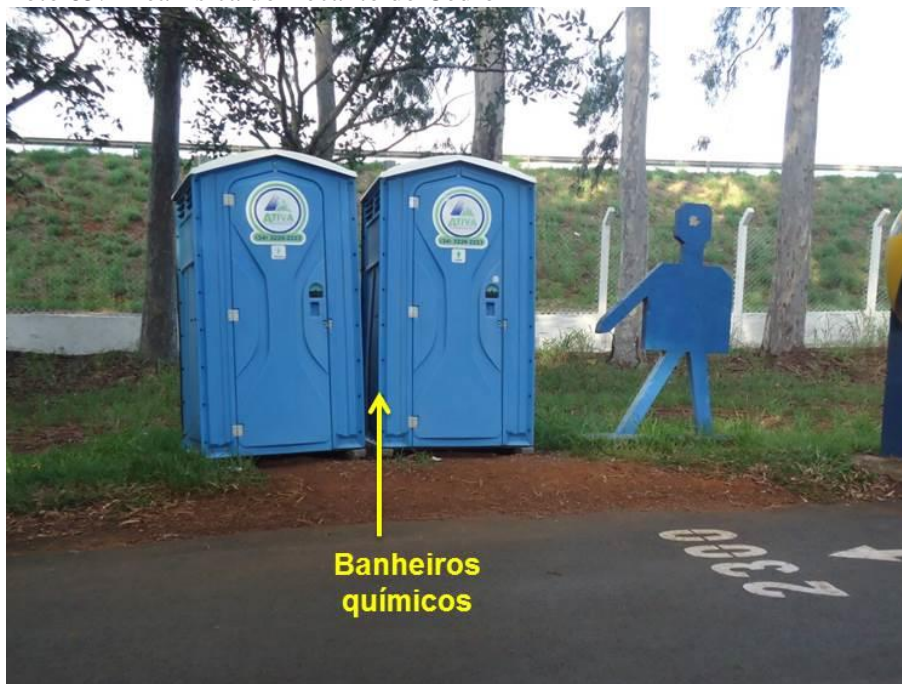
É um espaço reservado para o descanso das pessoas que utilizam a pista de caminhada/corrida, possui uma acessibilidade adequada para todas as pessoas. As fotos 84 e 85 retratam a área física do Recanto do Cedro.

Foto 84: Área física do Recanto do Cedro

Foto 85: Área física do Recanto do Cedro

Na foto é possível observar a existência de um bebedouro acessível, uma praça com equipamentos de ginástica, um quiosque com dois bancos de alvenaria para descanso e ainda dois banheiros químicos, o piso é regular, além da inexistência de barreiras físicas.

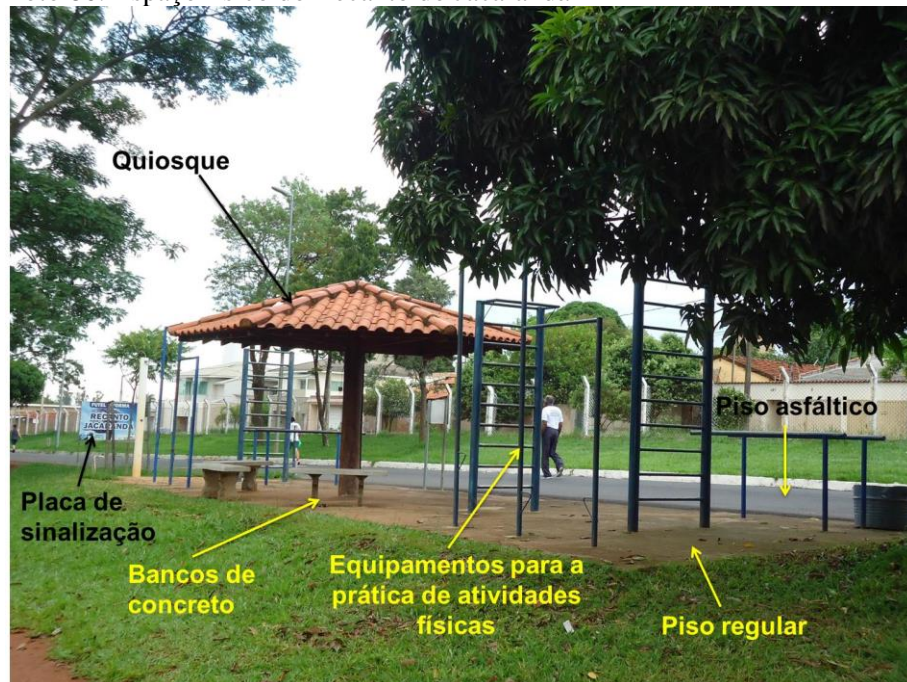
É um espaço voltado para a prática de atividades físicas e alongamento das pessoas que utilizam a pista de caminhada/corrida, além de contar com um quiosque confeccionado com telhas de barro e três bancos de concreto. A foto 86 retrata a área física do ponto.

Foto 86: Espaço físico do Recanto do Jacarandá

É possível através da foto averiguar que o piso do espaço é regular o que facilita o acesso, o piso que leva até o espaço é em parte asfáltico, há uma placa de sinalização indicando o nome do local, porém o mesmo não possui sinalização em *braille*. Outro aspecto é que a parte do espaço voltado para o piso asfáltico não possui rampa de acesso, dificultando a acessibilidade por parte das pessoas com mobilidade reduzida.

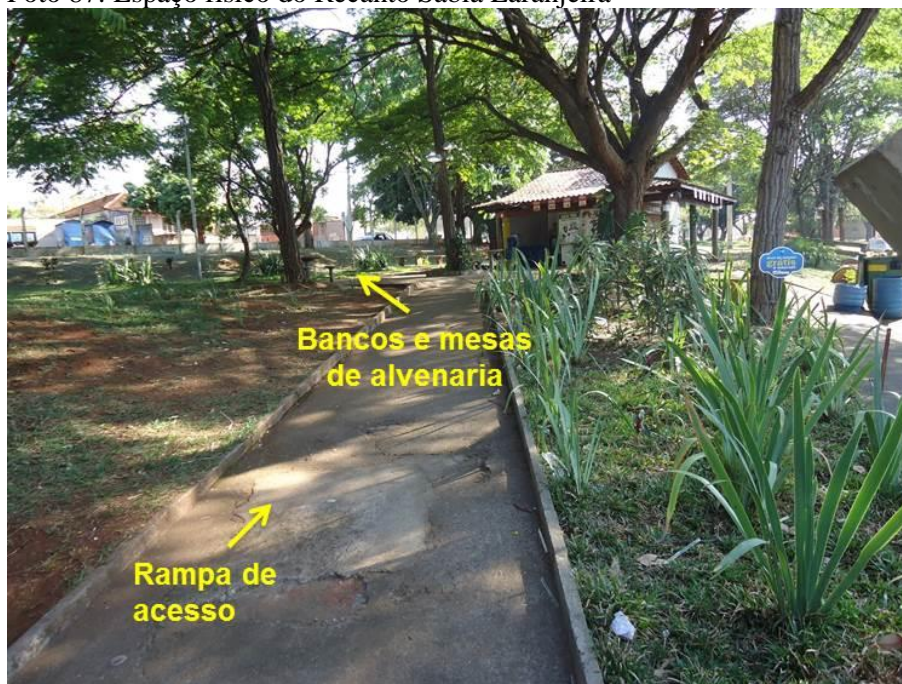
Foto 87: Espaço físico do Recanto Sabiá Laranjeira

É um espaço localizado próximo ao Recanto do Sabiá, composto por mesas e bancos de cimento, local onde as pessoas utilizam para conversarem, interagirem, jogarem jogos de tabuleiro socializando-se. Para acessá-lo há uma rampa com uma inclinação maior do que a estabelecida pela NBR 9050, a mesma encontra-se danificada. A foto 87 mostra o espaço físico do Recanto Sabiá Laranjeira.

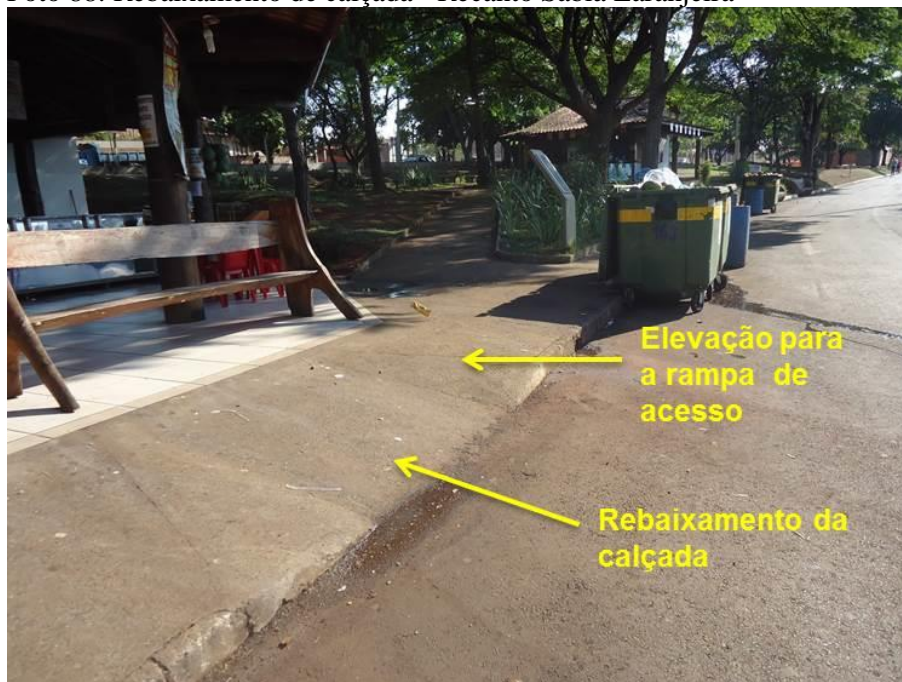
Foto 88: Rebaixamento de calçada - Recanto Sabiá Laranjeira

Para acessar o local há um rebaixamento de calçada que fica defronte para um quiosque e rampa que dá acesso ao recanto inicia-se em uma elevação desse rebaixamento que também é íngreme, como mostra a foto 88.

Através da análise do espaço foi possível verificar que o rebaixamento de calçada termina em um banco de madeira, localizado em um quiosque que comercializa bebidas e

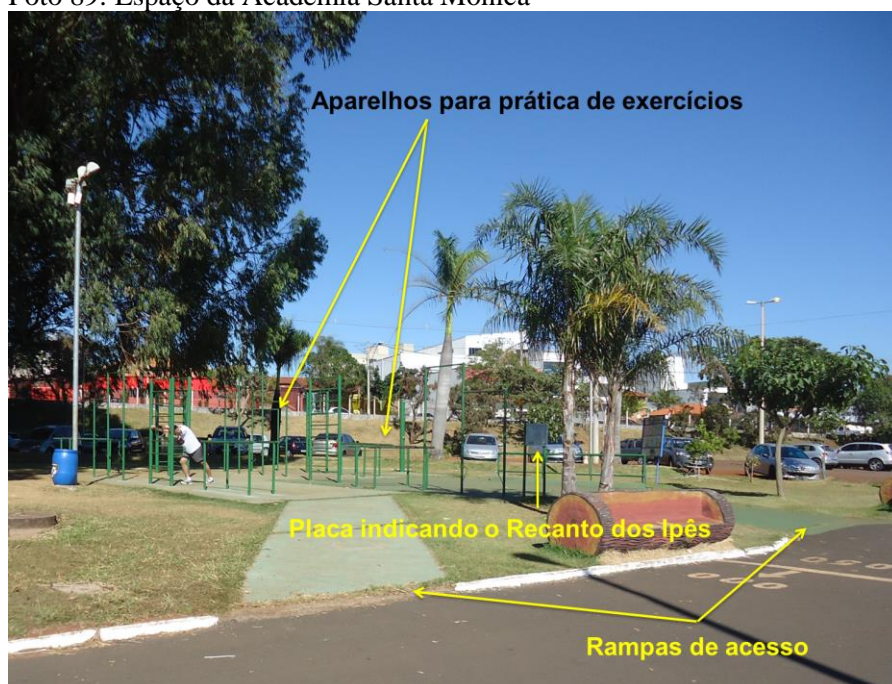
Foto 89: Espaço da Academia Santa Mônica

É um espaço reservado a prática de exercícios e alongamento, sendo composto por equipamentos confeccionados em aço. Não possui sinalização indicando o nome do local. A única placa que possui somente a que indica o Recanto do Ipê. Para acesso há duas rampas que facilitam o acesso de deficientes e pessoas com mobilidade reduzida. A foto 89 mostra o espaço.

É possível averiguar que este espaço é acessível e não possui barreiras físicas que dificultem o trânsito de pessoas com mobilidade reduzida e deficientes, porém não possui equipamentos para a prática de exercícios físicos adaptados como pode ser visto no Recanto do Sabiá.

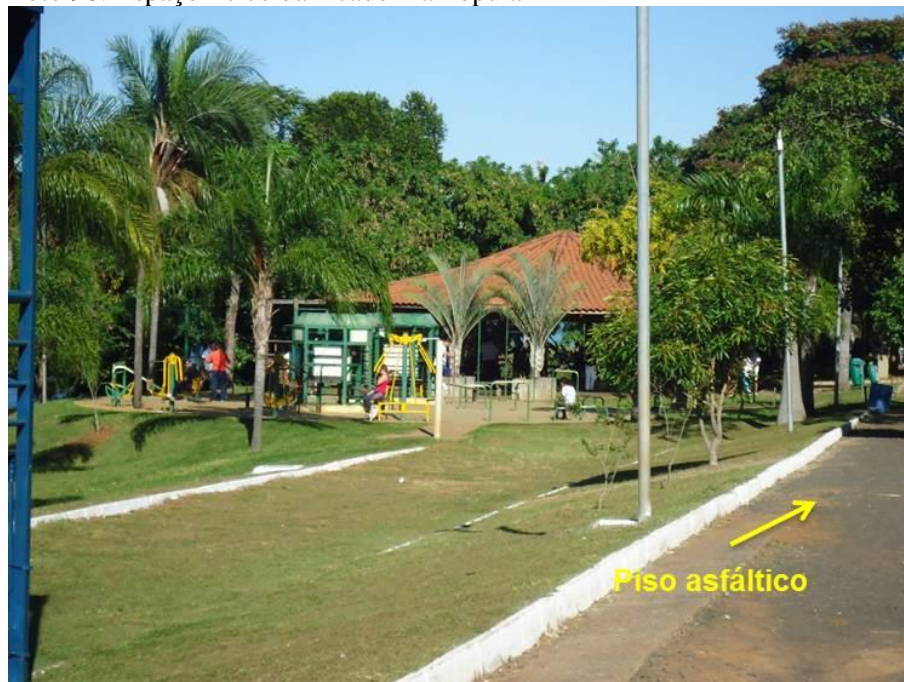
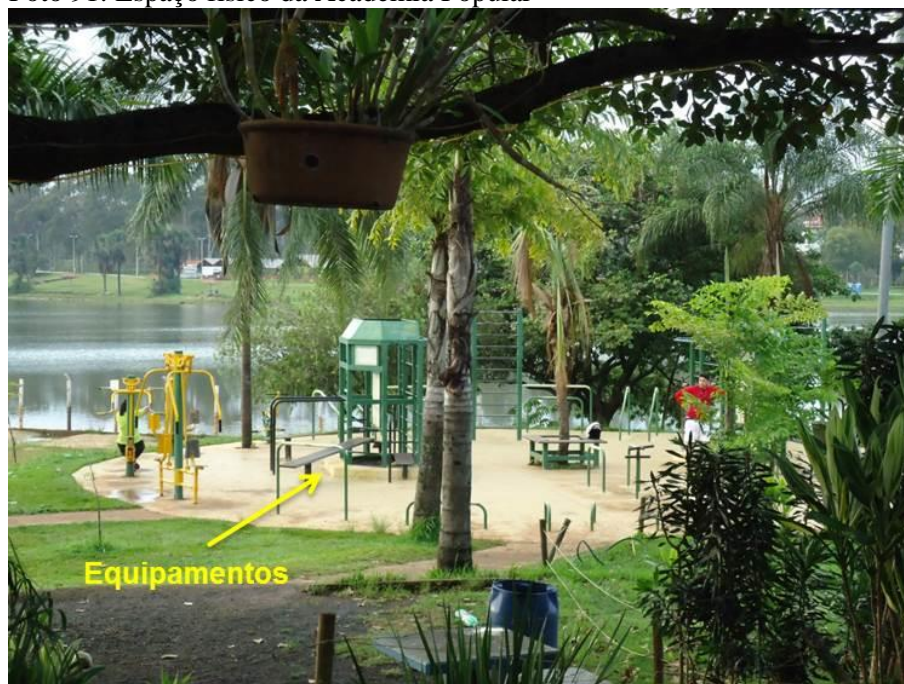
No local há vários aparelhos de ginástica que são confeccionados em aço para o uso da população que frequenta, é de fácil acesso, o piso do espaço é regular tornando a mobilidade no local facilitada, em decorrência deste não ofertar barreiras físicas e o piso que leva ao acesso a academia é asfáltico. As fotos 90 e 91 mostram o piso asfáltico e o espaço físico da academia.

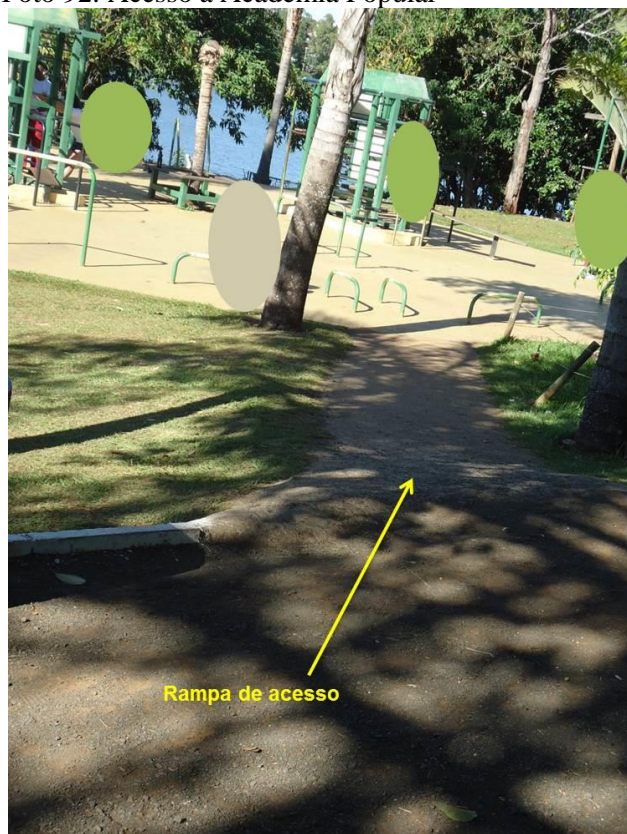
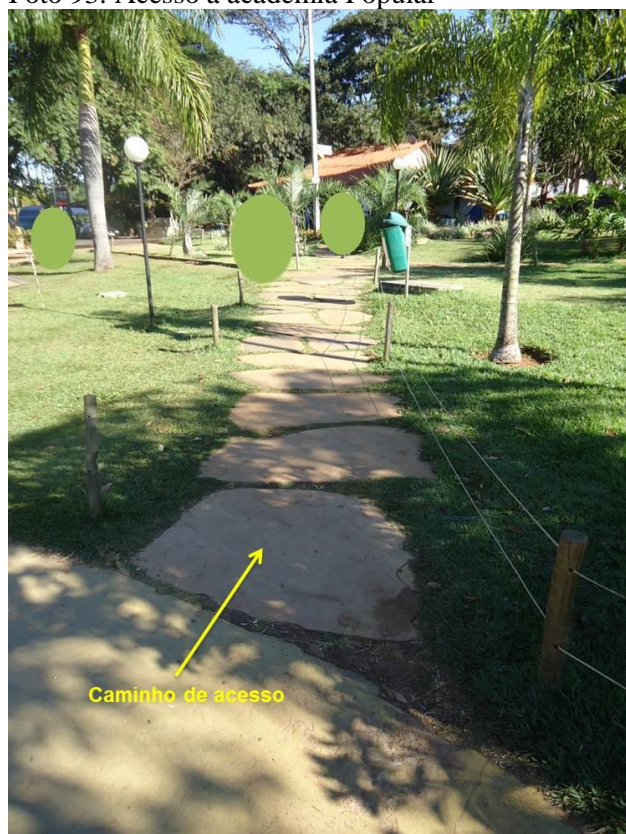
Para acessar o local, há dois caminhos, os quais um se inicia a partir do Espaço Saúde, o qual é irregular, enquanto o outro começa na pista de caminhada que possui uma rampa com piso regular, as fotos 92 e 93 mostram respectivamente o caminho que dá início no piso asfáltico e a partir do espaço saúde.

Cabe salientar que este espaço não foi feito para a acessibilidade de pessoas com deficiências, pois a academia não tem equipamentos voltados para a prática de atividades físicas de deficientes, já que o parque possui uma academia com equipamentos específicos para as pessoas com mobilidade reduzida, essa é localizada no Recanto do Sabiá.

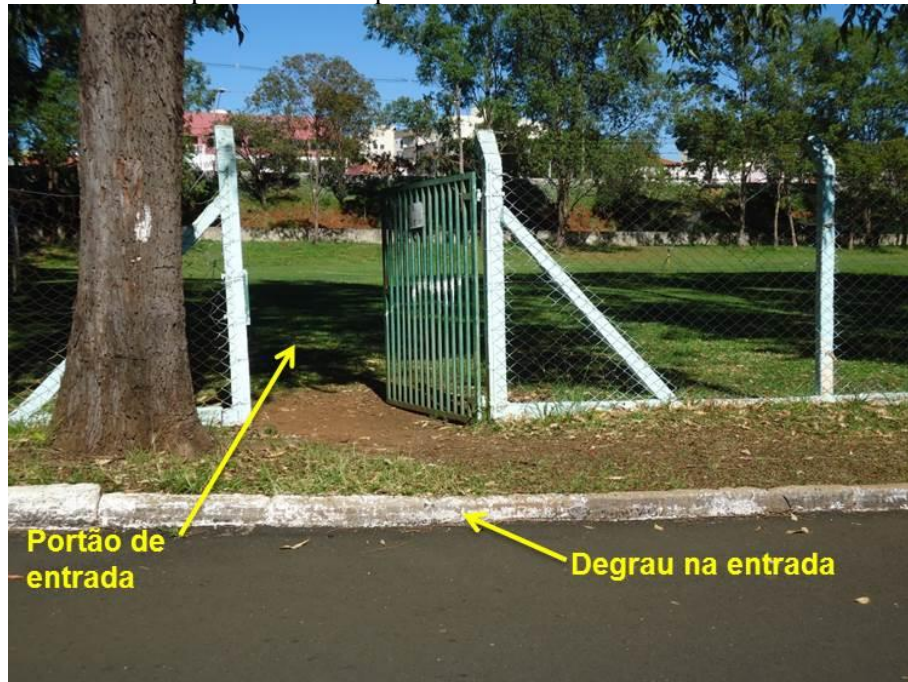
Foto 94: Visão parcial dos campos de futebol

Realizando uma análise no campo, pode-se verificar que ao redor das mesmas há uma barreira de árvores que as protege e totalizam sete quadras com tamanhos distintos, e as mesmas estão localizadas em uma área verde. A foto 94 mostra uma visão parcial da infraestrutura das quadras.

Sobre a imagem pode-se observar que a mesma é cercada de forma individual por um alambrado que divide as sete quadras, todas possuem um portão de entrada e defronte a ele há um degrau que dificulta o acesso de deficientes e pessoas com mobilidade reduzida.

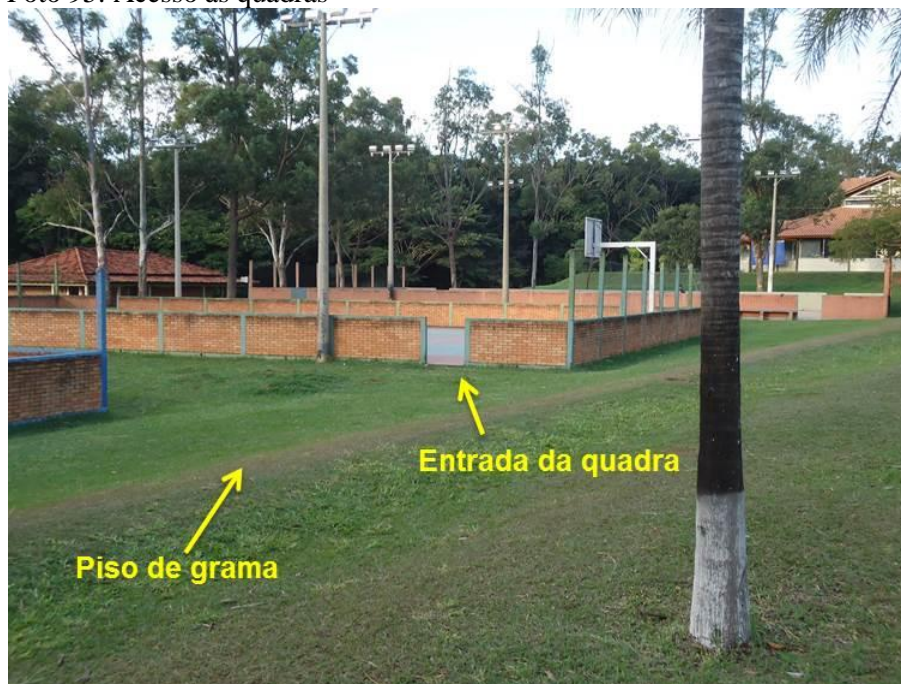
Foto 95: Acesso às quadras

Essas são poliesportivas para a prática de voleibol, futebol, basquetebol e voleibol para acessá-las é necessário que atravesse uma área gramada, para chegar até as mesmas, há um degrau o que dificulta o acesso das pessoas com mobilidade reduzida que desejem utilizar as quadras. A imagem 25 e a foto 95 mostram a localização do local e uma visão parcial das quadras respectivamente.

Desta forma, através da análise da área é possível averiguar que pessoas cadeirantes e com mobilidade limitada não conseguem acessar facilmente as quadras que se

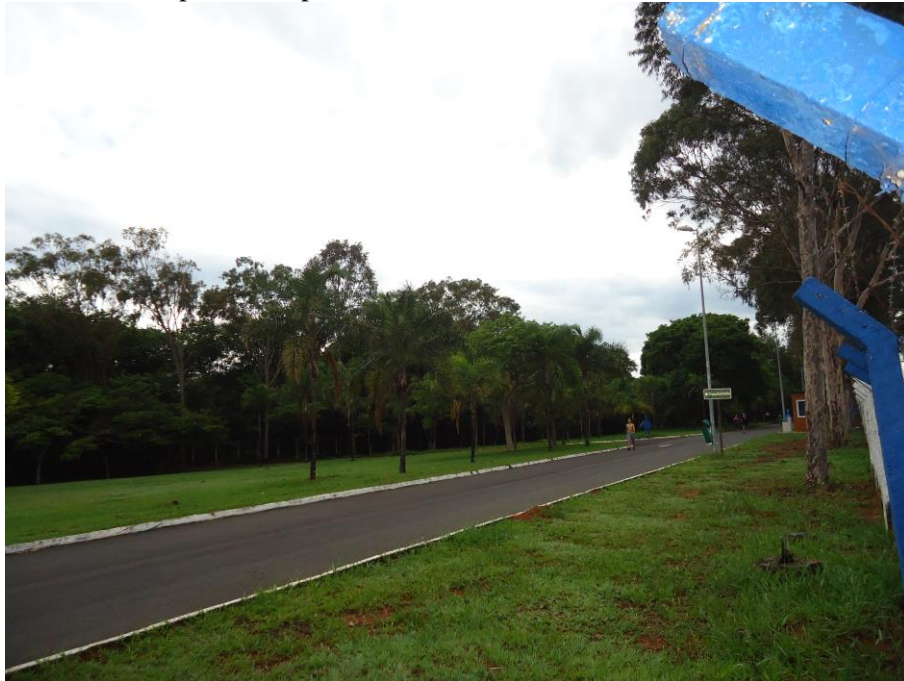
Foto 96: Vista parcial da pista de caminhada e corrida

Possui uma extensão de 5100 metros, margeia todo o parque é protegida pelo alambrado que cerca o parque, possui um piso asfáltico regular. A mesma dá acesso a todos os espaços do parque é utiliza com maior contingente de pessoas no período do início da manhã e no início da noite. A foto 96 mostra uma vista parcial da pista.

Mas como a mesma margeia o parque ela possui em alguns pontos o terreno íngreme que dificulta a mobilidade de todas as pessoas como os cadeirantes que tem dificuldades em alguns pontos. Sendo assim, o espaço é de livre acesso a todos os usuários e frequentadores do parque, possuindo uma acessibilidade e mobilidade boa em alguns pontos e ruim nas áreas íngremes. Cabe aqui ressaltar que a mesma é importante, pois é a partir dela que é possível ao usuário acessar todos os espaços do parque.

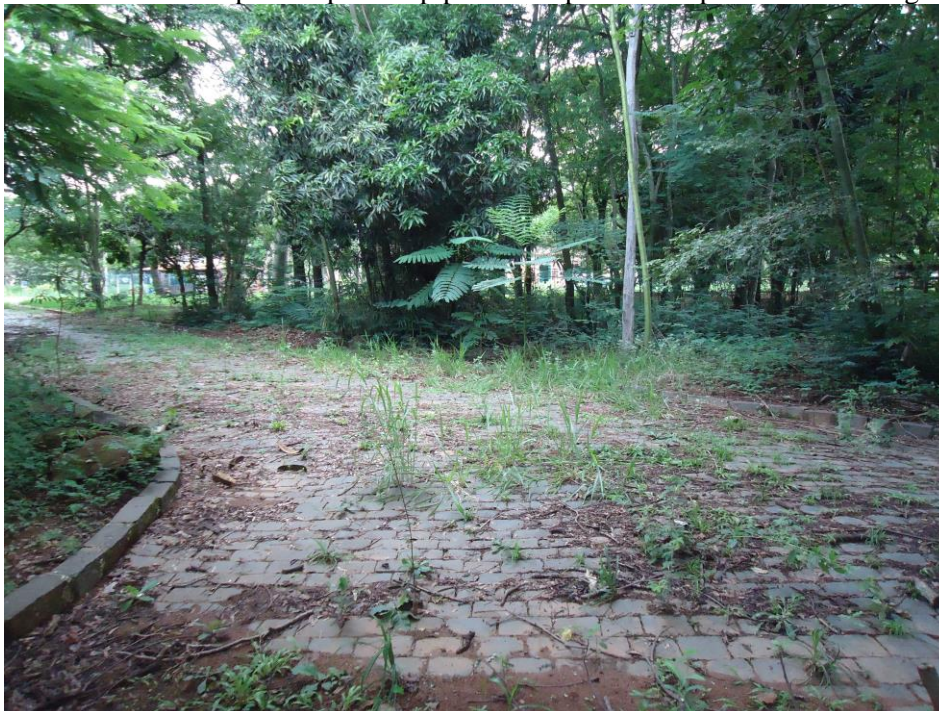
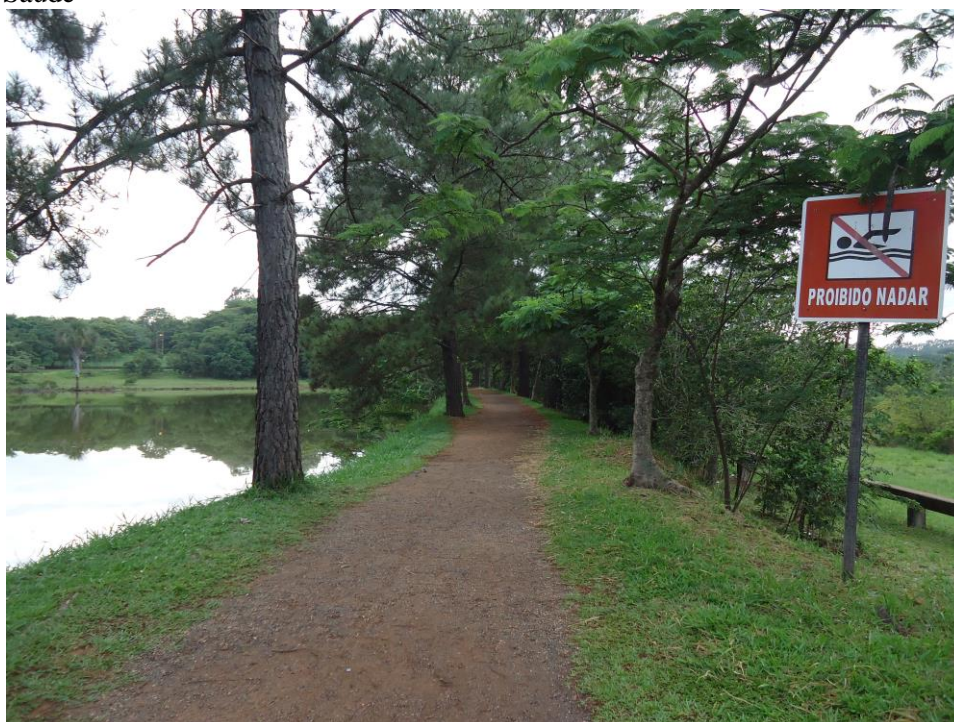
Estão dispostas dentro da mata do parque, através delas é possível observar a fauna e flora característica do bioma cerrado. Possuem pisos de terra batida e paralelepípedo. Existem algumas trilhas que possuem pouco uso enquanto outras são muito utilizadas. As fotos 97 e 98 mostram respectivamente uma trilha com piso de paralelepípedo com pouco uso próxima ao zoológico e outra de terra com uso mais contínuo, localizada entre o zoológico e o Espaço Cultural e Esporte Sabiá.

A partir da análise das trilhas é possível verificar que não foram construídas para o acesso de cadeirantes já que o mesmo não consegue acessá-las devido a irregularidade do piso. Também é de difícil acesso para os deficientes visuais, devido aos tipos de piso e a falta

de piso tátil, enquanto para os demais deficientes e pessoas com mobilidade reduzida o acesso é possível, embora em alguns casos o mesmo possa ser dificultado.

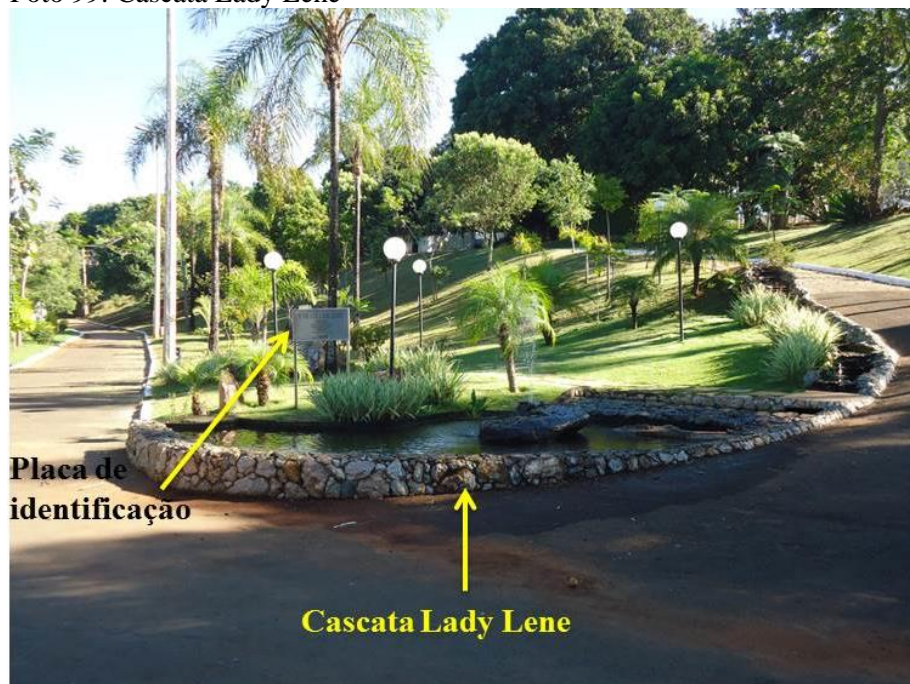
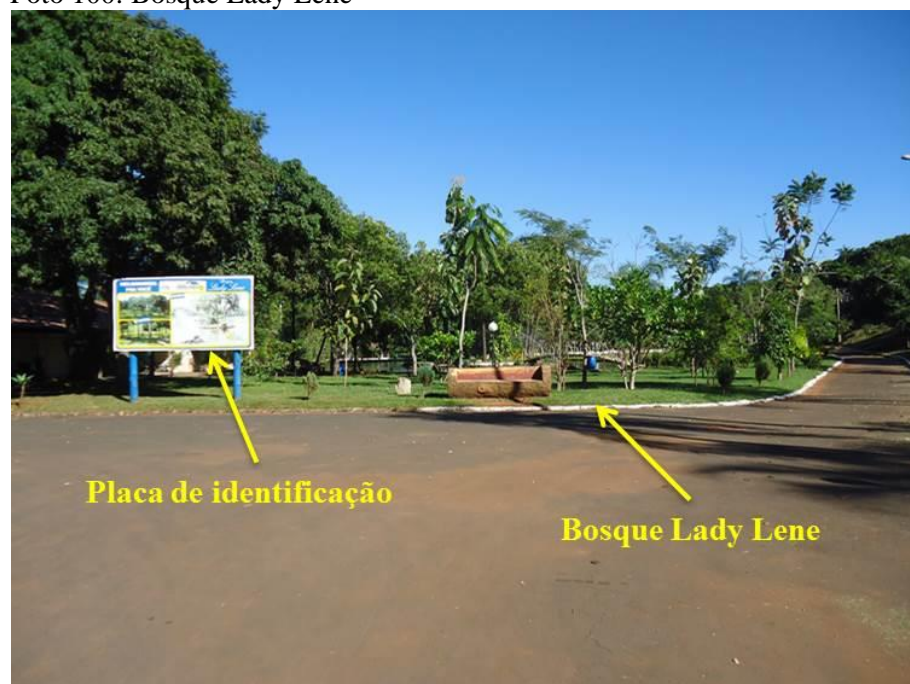
É um espaço que possui uma pequena cascata e o bosque localizado defronte a ela. O bosque possui uma rampa de acesso, o piso é regular o que facilita o deslocamento do usuário, embora ocorra uma modificação do mesmo para paralelepípedo como será visto mais adiante. As fotos 99 e 100 mostra a área física do bosque e da cascata.

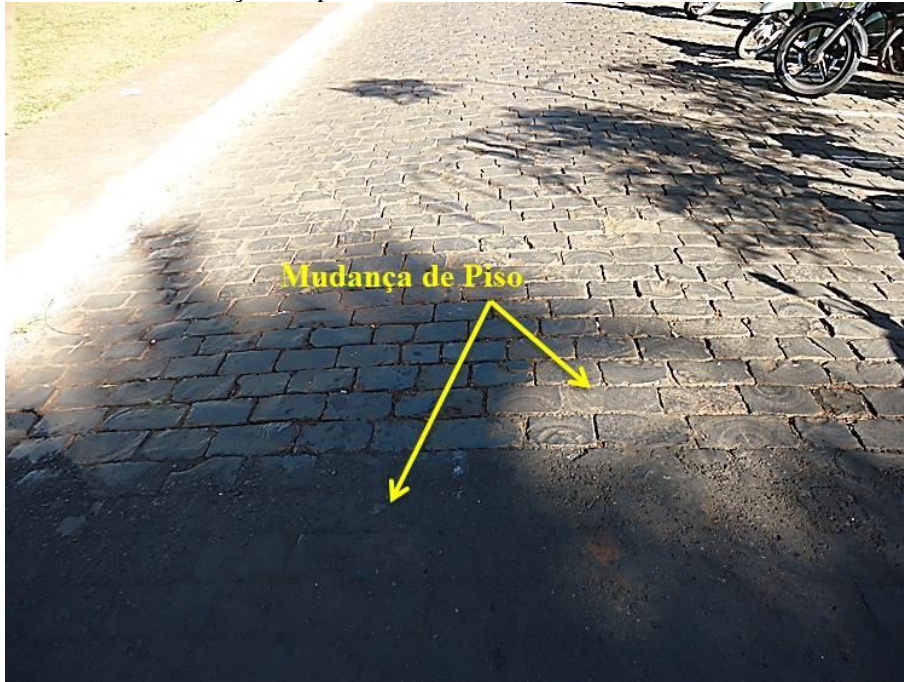
Foto 101: Modificação do piso

A partir da análise do espaço é possível verificar que tanto a cascata quanto o bosque Lady Lene são espaços para a observação da natureza, porém o acesso ao local pode ser dificultado devido à modificação do piso que passa de asfáltico para paralelepípedo, como mostra a foto 101.

A partir da análise da área é possível verificar que para a chegada a estes espaços há um piso irregular que irá dificultar a mobilidade dos usuários de cadeira de rodas. Todo o piso deveria ser asfáltico e regular o que facilita o deslocamento e o acesso das pessoas com mobilidade reduzida.

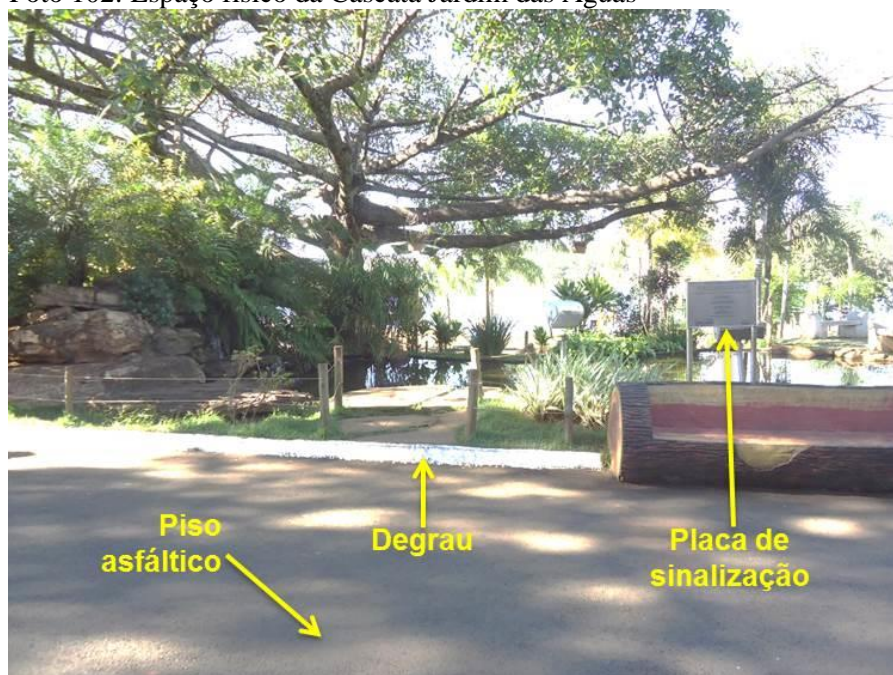
Foto 102: Espaço físico da Cascata Jardim das Águas

É um espaço que para acessá-lo é necessário subir um degrau e que posterior a ele o piso é irregular o que dificulta a mobilidade, possui uma placa de identificação e um jardim, à sua frente há um banco de alvenaria, bem como um pequeno lago. Como mostram as fotos 102 e 103.

Em uma análise geral o acesso ao local a cascata para os cadeirantes, cegos e pessoas com mobilidade reduzida é difícil, em decorrência ao degrau e irregularidade do piso, desta forma, o espaço pode ser observado somente a partir da pista de caminhada/corrida.

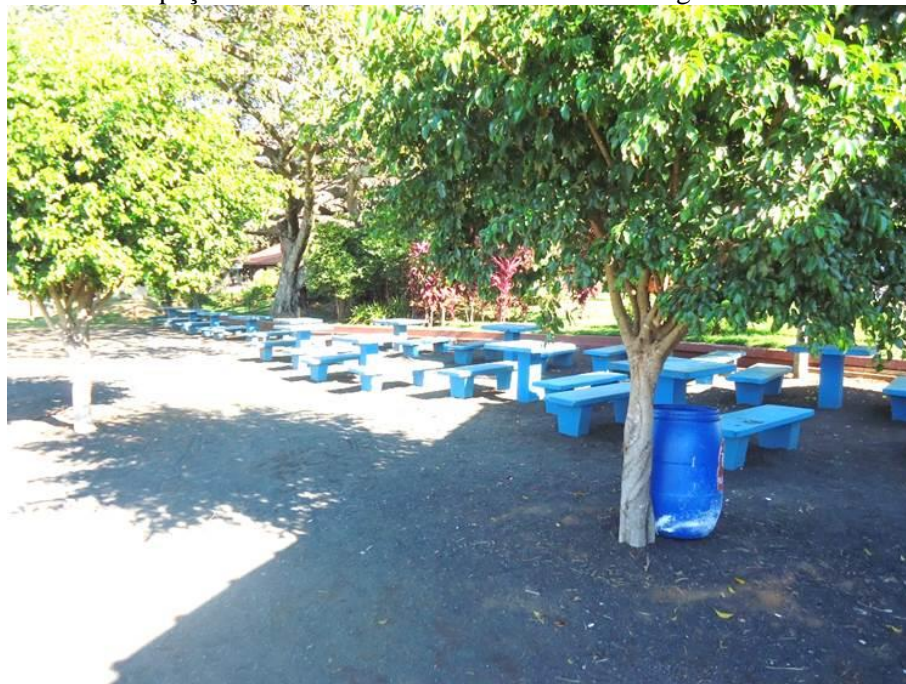
Foto 104: Espaço de convivência - Cascata Jardim das Águas

Ainda no que tange o espaço na parte posterior a ele é possível verificar que há uma disposição de mesas e bancos de concreto em um piso com brita proveniente da rocha basáltica que é um espaço de convivência, como mostra a foto 104.

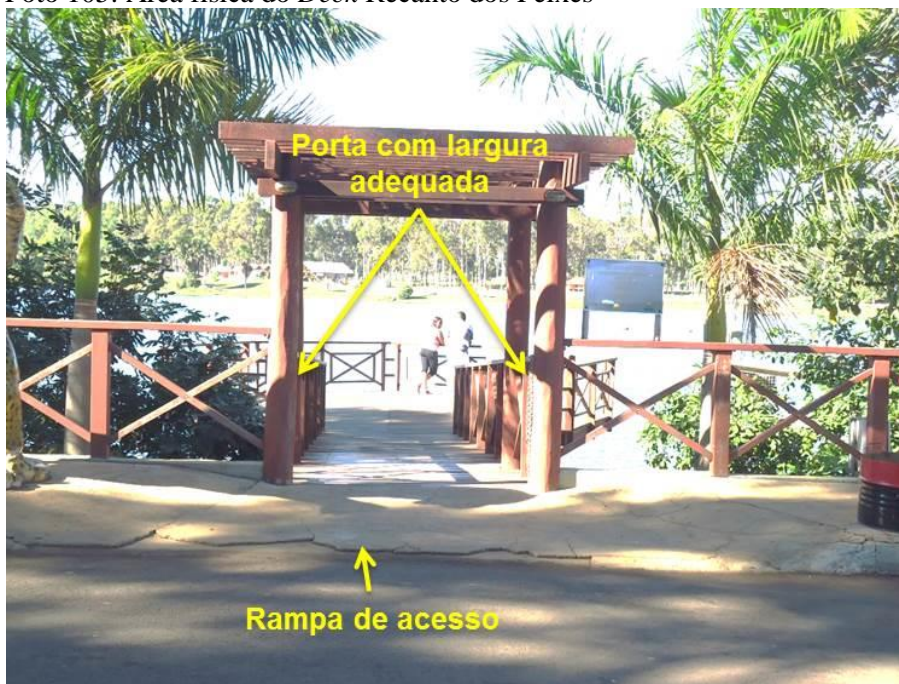
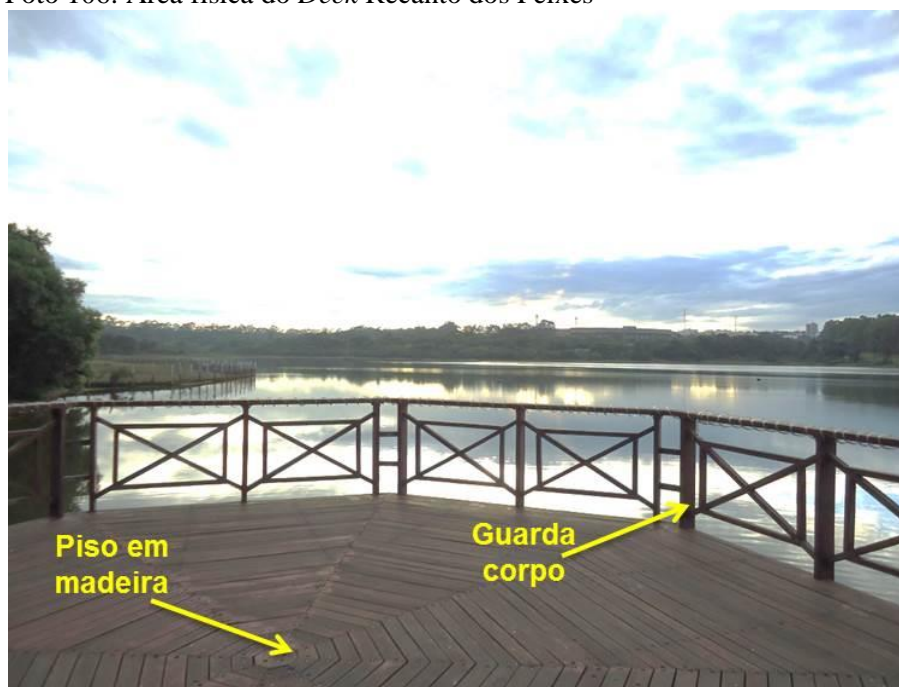
Através da análise do espaço é possível verificar que para o acesso ao espaço há um rebaixamento de calçada deteriorado necessitando de reparos, a porta de entrada possui largura que atende as regras da NBR 9050, o piso do *deck* foi confeccionado em madeira estando o mesmo bem conservado. E existe um guarda corpo que dá proteção aos usuários do lugar. As fotos 105 e 106 mostram a área física.

De uma forma geral o espaço é acessível tanto para os deficientes quanto as pessoas com mobilidade reduzida, pois o piso do *deck* apesar de ser confeccionado em madeira é regular e não oferece barreiras físicas para o usuário.

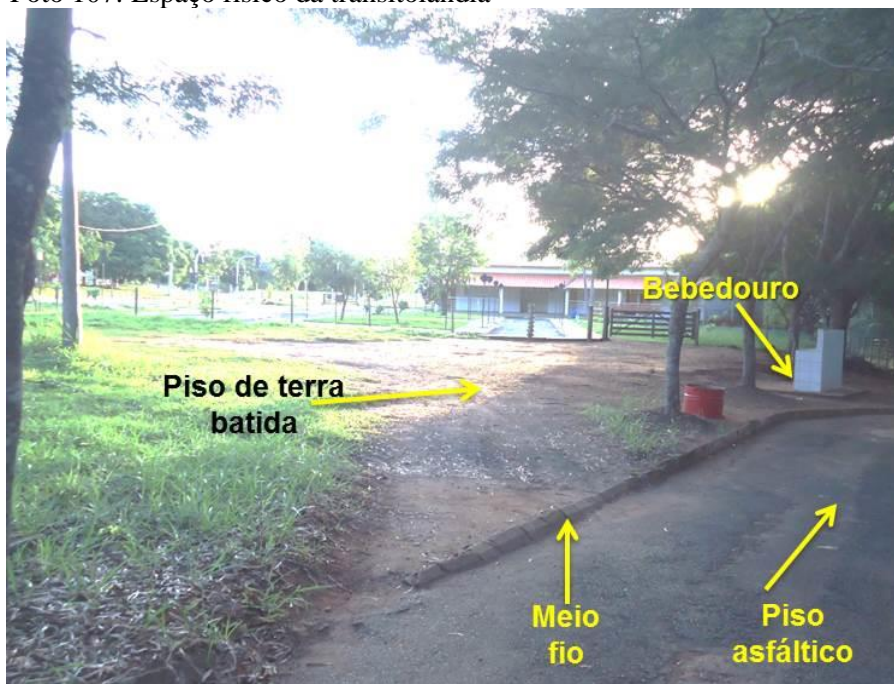
Foto 107: Espaço físico da transitolândia

Para chegar até a transitolândia há um caminho com piso asfáltico regular, porém na região onde a mesma esta localizada possui piso de terra batida cercada por meio fio sem a presença de rampas de acesso. Há um bebedouro de alvenaria que para cadeirantes é de difícil acesso. A foto 107 retrata o espaço descrito.

A partir da análise das duas fotos observa-se que há uma contradição no que tange a sua localização que está em um local de difícil acesso para as pessoas de mobilidade reduzida, deficientes visuais e cadeirantes, inacessível para os cegos já que não possui sinalizações em *braille* enquanto para os surdos é de fácil entendimento, enquanto o espaço físico da transitolândia traz todos os elementos de acessibilidade e mobilidade.

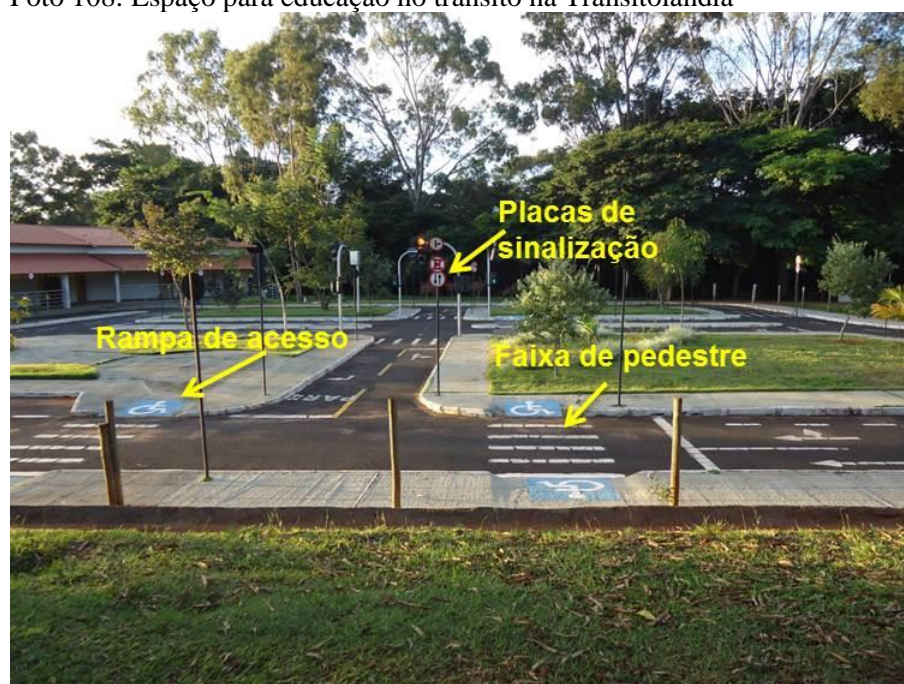
Foto 108: Espaço para educação no trânsito na Transitolândia

Sobre o espaço físico é possível averiguar que o portão de acesso foi confeccionado em madeira e posteriormente a ele há um gramado e lateralmente uma pista para educação no trânsito composta pelas principais placas de sinalização, semáforos, pista com via de mão única e dupla, rebaixamento de calçada com a rampa de acesso bem como as faixas de pedestre, ou seja, a pista traz todos os elementos de acessibilidade e mobilidade, a foto 108 mostra o espaço físico da transitolândia.
