ANÁLISE DA ACESSIBILIDADE E MOBILIDADE NO COMPLEXO DO SABIÁ
NA CIDADE DE UBERLÂNDIA (MG)

Dissertação de mestrado submetida ao Programa de Pós-Graduação *Stricto Sensu* em Geografia da Universidade Federal de Goiás da Regional Catalão como requisito para obtenção do título de Mestre em Geografia.

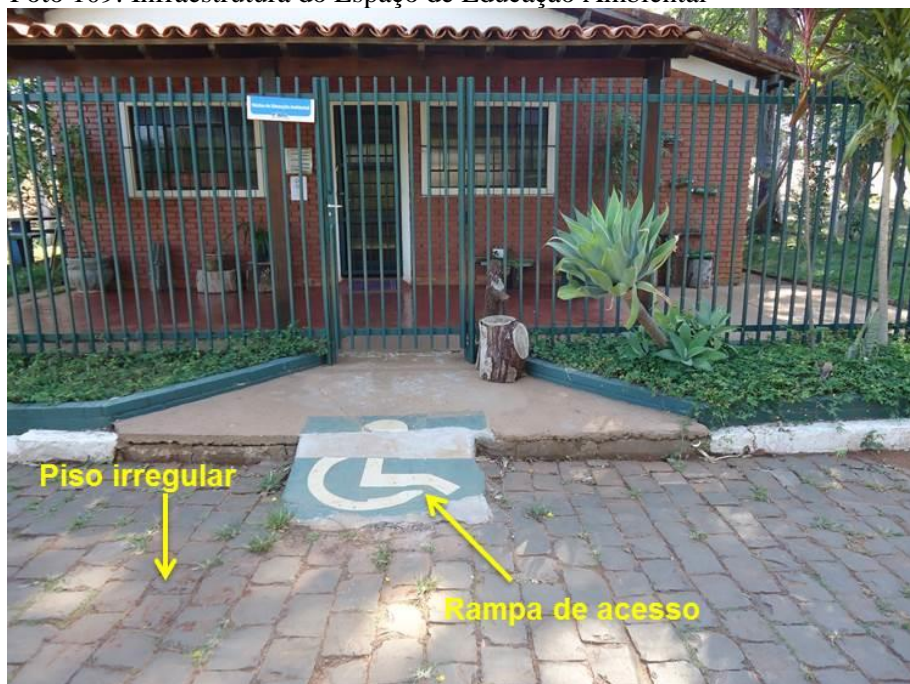
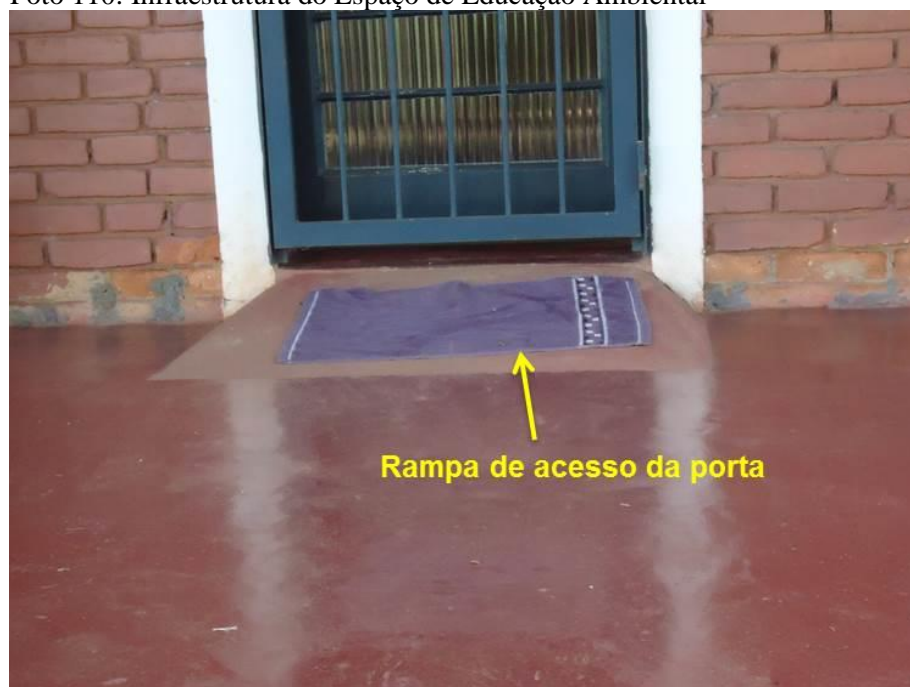
É um espaço que para que haja acesso é necessário passar por um piso de paralelepípedo irregular, na entrada há uma rampa que possibilita o acesso dos deficientes, o que entra em contradição com o acesso ao local que possui piso. 109 e 110 mostram a infraestrutura física do espaço.

Através da análise das fotos é possível averiguar que os administradores se preocuparam com a necessidade da acessibilidade, porém não se atentaram para a necessidade da mobilidade do usuário da pista de caminhada até o local.

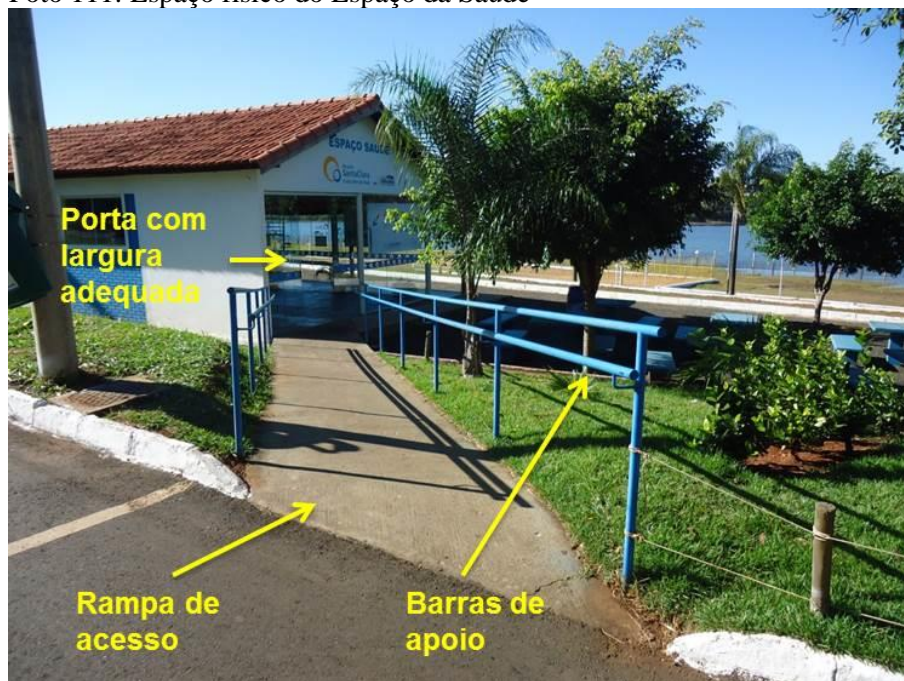
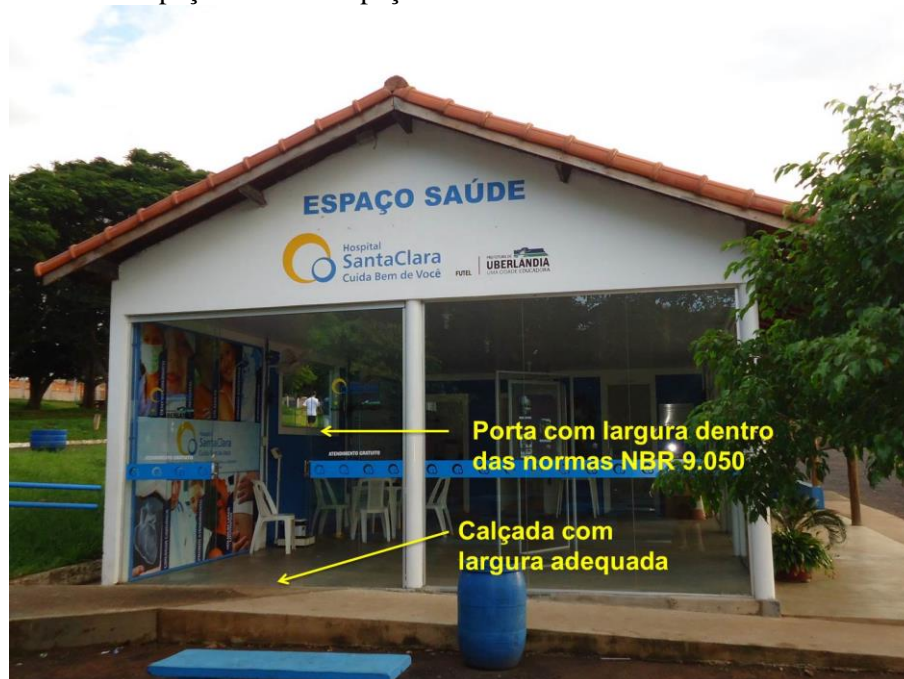
Este espaço possui uma acessibilidade adequada a todas as pessoas com diferentes tipos de deficiências, possui rampa de acesso adequada, barras de apoio dentro do padrão definido pela NBR 9050, a porta de entrada possui mais de 0,90 centímetros de largura, a calçada possui largura adequada, é bem arborizado. As fotos 111 e 112 mostram o espaço físico do espaço saúde.

Através da análise do espaço verifica-se que o mesmo tem uma acessibilidade satisfatória a todos os tipos de deficiência e atende ao seu intuito que é o apoio médico aos visitantes do parque.

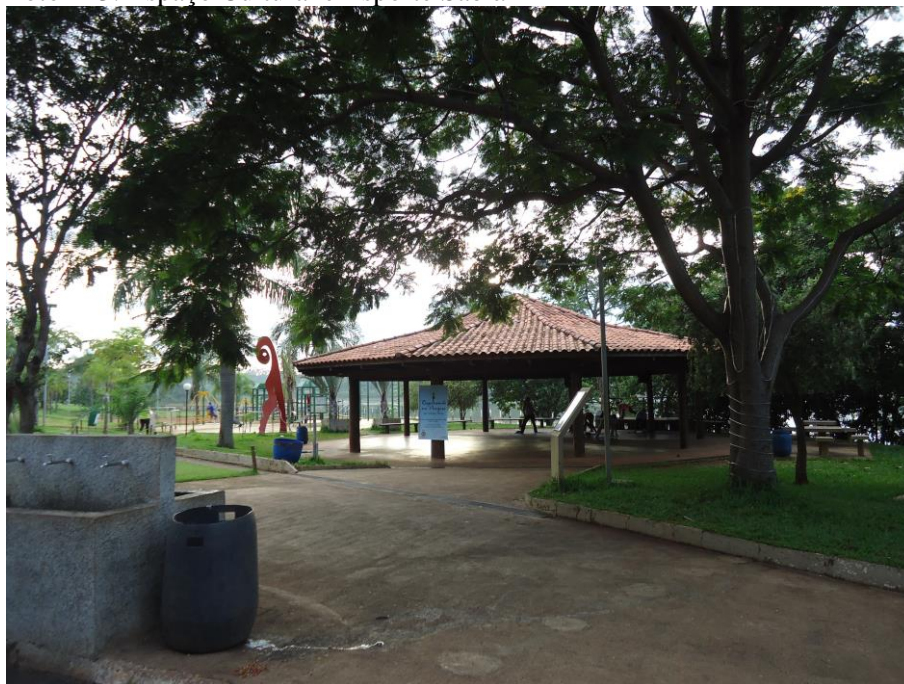
Foto 113: Espaço Cultural e Esporte Sabiá

É um espaço voltado para atividades culturais tais como dança, teatro, prática de atividades físicas em grupo. É amplo possui um telhado de telhas de barro, a área física é bastante ampla, há a rampa de acesso o piso é regular sem rugas que dificultem a locomoção. A foto 113 mostra o Espaço Cultural.

Como poder-se observar o local é acessível, pois o piso não possui irregularidades facilitando a mobilidade de todos os usuários independente da sua condição física, além de ser bem utilizado, porque sempre há pessoas fazendo atividades em conjunto socializando-se, também é utilizado por empresas que promovem encontros com seus funcionários para a prática de atividades físicas.

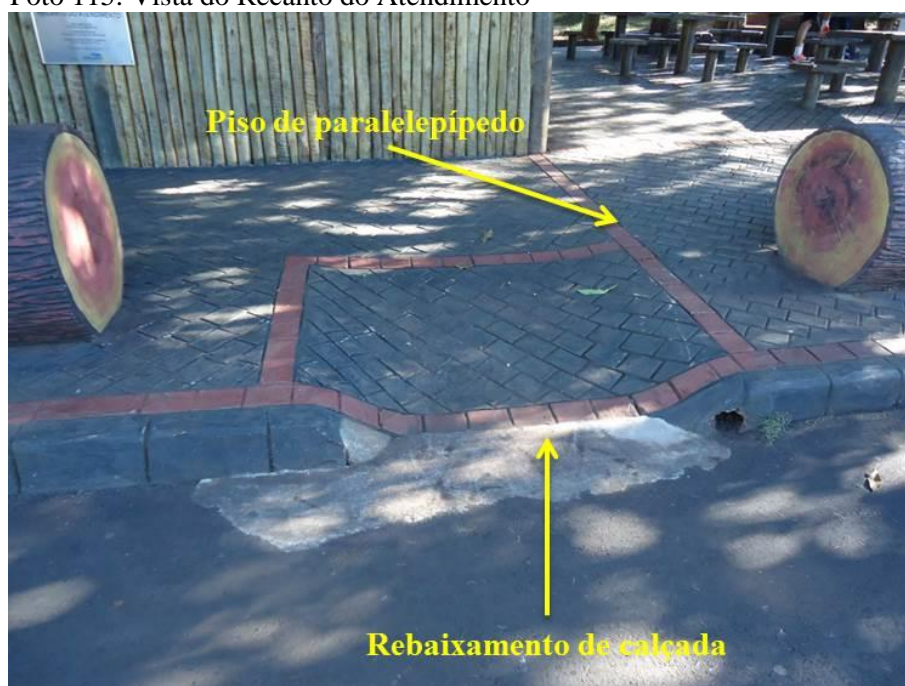
Foto 115: Vista do Recanto do Atendimento

Outra falha é a falta da sinalização em *braille*, o que impossibilita o reconhecimento do lugar pelos cegos, mas de maneira geral deixa a desejar no que tange a acessibilidade e mobilidade deixa a desejar em decorrência do tipo de piso.

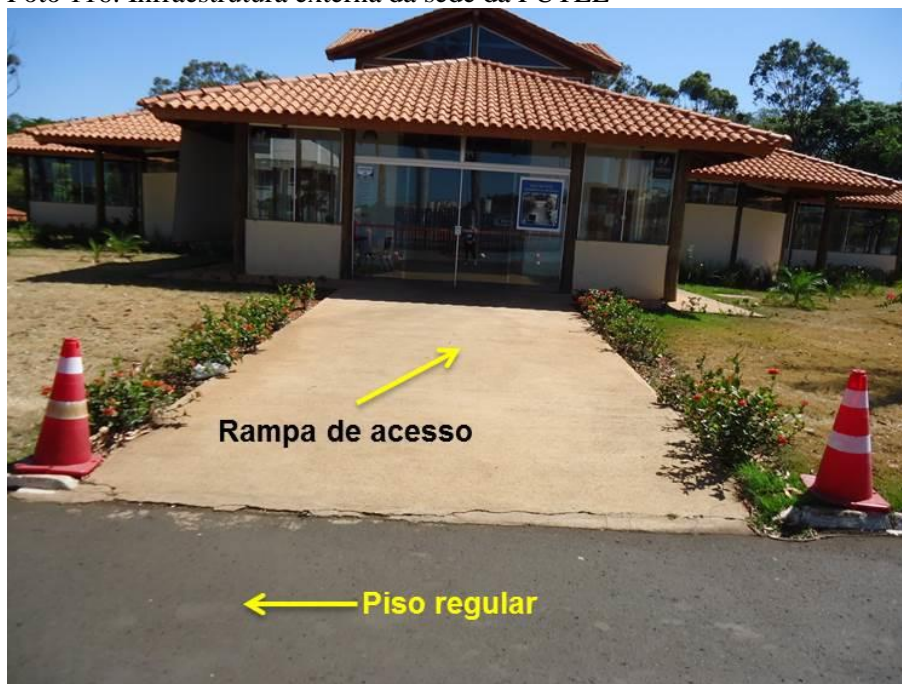
Foto 116: Infraestrutura externa da sede da FUTEL

É bem estruturada com uma boa acessibilidade e mobilidade, para acessá-la há uma rampa com inclinação suave, o piso do local é plano sem irregularidades e o espaço onde as pessoas são atendidas é amplo. A foto 116 mostra a infraestrutura externa da sede da FUTEL.

De uma forma geral este é um espaço acessível a todas as pessoas independente de suas limitações. Atende ao público de forma satisfatória, pois permite ao usuário uma boa mobilidade em decorrência da sua adequação a NBR 9050, desta forma, é um espaço acessível.
